Artenschutzrechtliche Besatzprüfung zum Abriss von zwei Gewerbegebäuden an der Opelstraße, OT Siegelbach Stadt Kaiserslautern

Auftraggeber:
LEHGO Projects GmbH & Co. KG
Röchlingstraße 6
67663 Kaiserslautern

Stand Dezember 2018

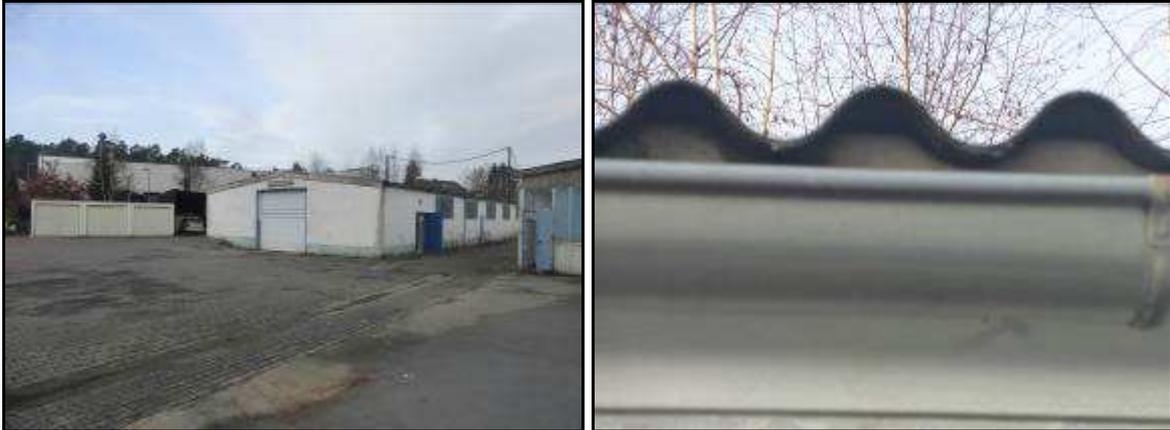
Es konnte festgestellt werden, dass das **westliche kleinere Gebäude** grundsätzlich keine günstigen Eigenschaften besitzt, um ein Vorkommen von Fledermausquartieren zu ermöglichen. Entlang der Außenwände konnten keine typischen Fledermausspuren (Urinstreifen, Fettablagerungen, Kot) gesichtet werden. Darüber hinaus konnten keine Einflugsmöglichkeiten festgestellt werden. Es waren keine offenen Fenster, Ritzen zwischen Dachfirst und Mauerwerk oder Mauerspalten vorhanden. Die

westliche Gebäudeseite konnte zwar nicht begutachtet werden, aber durch das angrenzende stark wuchernde Gehölz sind hier keine guten Anflugmöglichkeiten vorhanden, sodass hier keine Quartierstrukturen zu verzeichnen sein werden. Der Rollladenkasten einer Autozufahrt auf der südlichen Seite des Gebäudes ist funktionstüchtig und dieser Teil des Gebäudes wird augenscheinlich noch sporadisch genutzt, sodass der Rollladenkasten nicht als Quartier in Frage kommt. Die Dachflächen konnten aber nicht begutachtet werden. Es besteht daher ein minimales Restrisiko, dass Fledermäuse vorhanden sein können.

Abb. 4 und 5: Sicht auf das westliche Betriebsgebäude und auf die Wellplatten

V 2: Vorsichtiges Abbauen der Dachflächen des westlichen Gebäudes und der Bereiche über die Büroräume im östlichen Gebäude damit das verbleibende Tötungsrisiko reduziert wird. Die beteiligte Firma sowie das Personal sind in die Fledermausproblematik einzuweisen. Bei auftretenden Befunden sind die Arbeiten einzustellen und der Baubereich ist in seinem ursprünglichen Zustand soweit wie möglich zurückzusetzen. Die Untere Naturschutzbehörde ist zu informieren und eine Fachperson ist hinzuzuziehen.

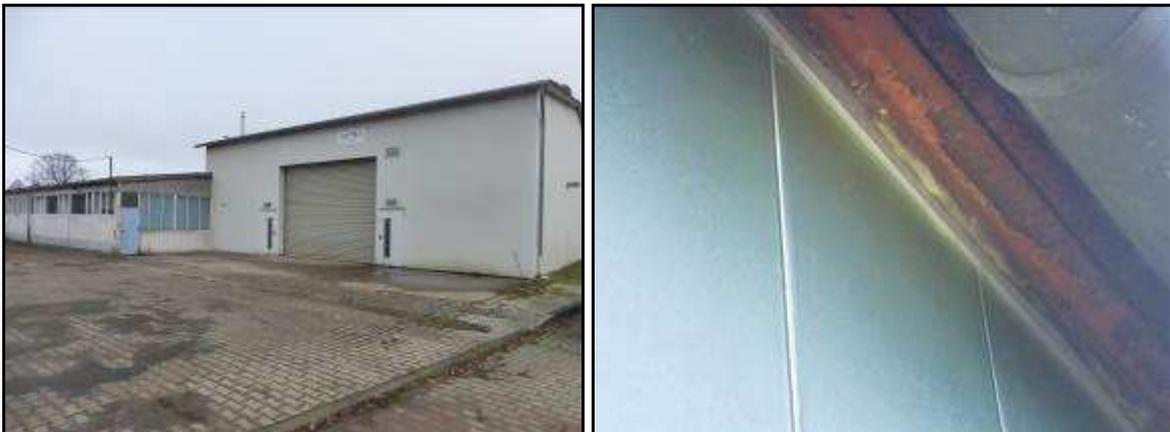
Bei der Untersuchung der Außenflächen des **größeren Gewerbegebäudes samt Werkhalle** konnten ebenfalls keine eindeutigen Spuren einer Nutzung als Quartierstandort festgestellt werden. Die Außenbereiche wiesen ebenfalls keine typischen Spuren an den Wänden auf. Es wurden jedoch einige Einflugmöglichkeiten (Rohröffnungen, Spalten an den Wellplatten) gesichtet, die ein Einfliegen bzw. Einkriechen in das Innere der Gebäude ermöglichen. Eine Begutachtung des Inneren der Gebäude erbrachte jedoch keine konkreten Hinweise auf eine Besiedlung durch Fledermäuse.

Abb. 6 und 7: Sicht auf das Werkgebäude und Werkhalle und auf die Dachtraufe

Zwar wurden die Zwischenräume an den Wellen der Dachplatten versiegelt bzw. verstopft, es konnten aber einige Ritzen festgestellt werden, sodass theoretisch Zugänge zu den Dachflächen für Fledermäuse vorhanden sind. Die Dachflächen bestehen aus Eternit-Wellplatten, die nach unten mit Styroporplatten versehen wurden um eine Isolierung der Dächer zu gewährleisten. Trotz der möglichen Eingänge (Spalten, Ritze) wird nicht angenommen, dass die Dachflächen der Gebäude als

Winterquartier für Fledermäuse fungieren, da mit einem hohen Luftzug zu rechnen ist. Eine günstige Quartierqualität ist daher nicht vorhanden.

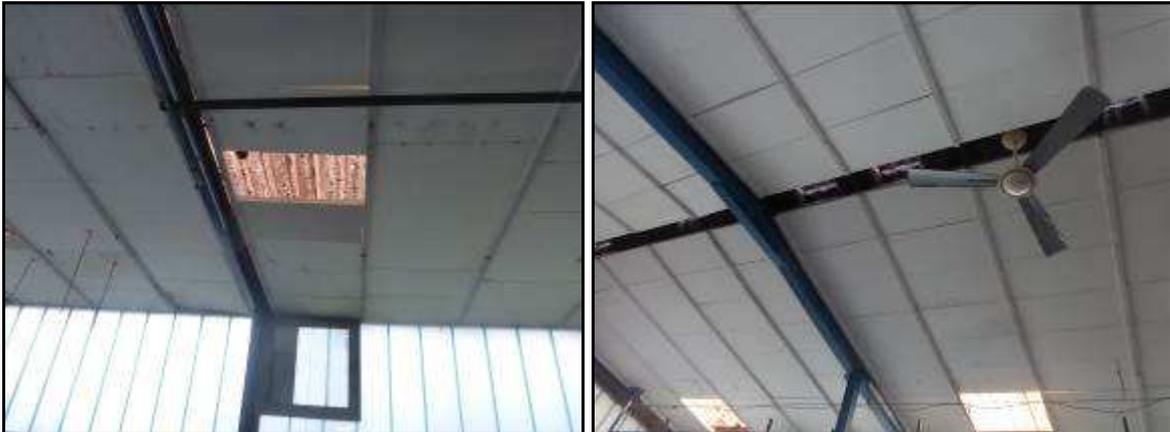
Abb. 8 und 9: Sicht auf die Dachflächen im östlichen Gebäude

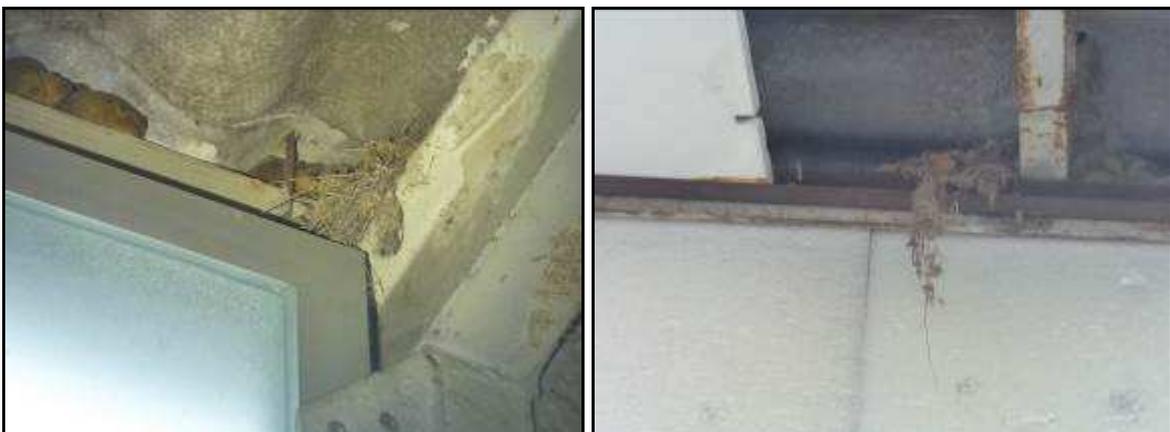
An den Außenwänden der beiden untersuchten Gebäude konnten, bis auf ein Vogelkasten (s. Abb. 12) keine weiteren Strukturen (Nester, Spalten, usw.) von Vögeln gesichtet werden. Wie bereits bei der Beschreibung des Ergebnisses für die Tiergruppe der Fledermäuse erwähnt, konnten aber einige Einflugmöglichkeiten festgestellt werden, die ein Eindringen ins Innere der Gebäude (hier nur des Werkgebäudes im Osten) zulassen. Bei der Begutachtung des Werkgebäudes und der Werkhalle konnten daher auch 3 Nester an der Trägerkonstruktion gesichtet werden. Weitere Strukturen wurden nicht festgestellt.

Abb. 10 und 11: Zwei Vogelnester im Inneren des Werkgebäudes im Osten

Die Begutachtung der betroffenen Gebäude konnte im Bestand 4 Niststrukturen von Vögeln feststellen, womöglich des Hausrotschwanzes und Meisen (Vogelkasten). Ein Eintreten des Verbotstatbestandes der Tötung ist daher durch eine Zeitenbeschränkung für den Beginn der Abrissmaßnahmen entgegenzuwirken. Erfolgt dies nicht ist mit der Tötung und Verletzung von Individuen zu rechnen. Sobald die Abrissmaßnahmen begonnen haben, sinkt die Wahrscheinlichkeit, dass Brutvorgänge an den Gebäuden erfolgen und somit die Gefahr, dass Individuen betroffen sind, aber erheblich.

In das Werkgebäude sowie in und an der Werkhalle wurden Niststrukturen von Nischen- und Höhlenbrütern nachgewiesen. Der Verlust der Gebäude wird die Anzahl an möglichen Brutplätzen für Nischenbrüter in diesem Teilbereich von Siegelbach reduzieren. Das Vorkommen von Nestern in einem recht stark anthropogen überprägten Bereich zeugt von einem gewissen Bedarf an Nistmöglichkeiten. Es kann daher nicht mit Sicherheit belegt werden, dass die ökologische Funktionalität im räumlichen Zusammenhang gewährleistet werden kann. Aus diesem Grund ist mit einem Eintritt des Verbotstatbestandes der Zerstörung von Lebensstätten zu rechnen.

V 4: Festlegung des Beginns der Abrissarbeiten außerhalb der Hauptbrutzeit von Vögeln (Arbeiten sind nur zwischen Anfang August bis Mitte/Ende März durchzuführen).

A 5: Anbringung von mind. 8 (Ausgleichsverhältnis 1:2) Nisthilfen für Gebäude- bzw. Nischenbrüter (z.B. der Fa. Hasselfeldt oder Schwegler) an den zu errichtenden Gebäuden. Herstellerangaben sind zu beachten.

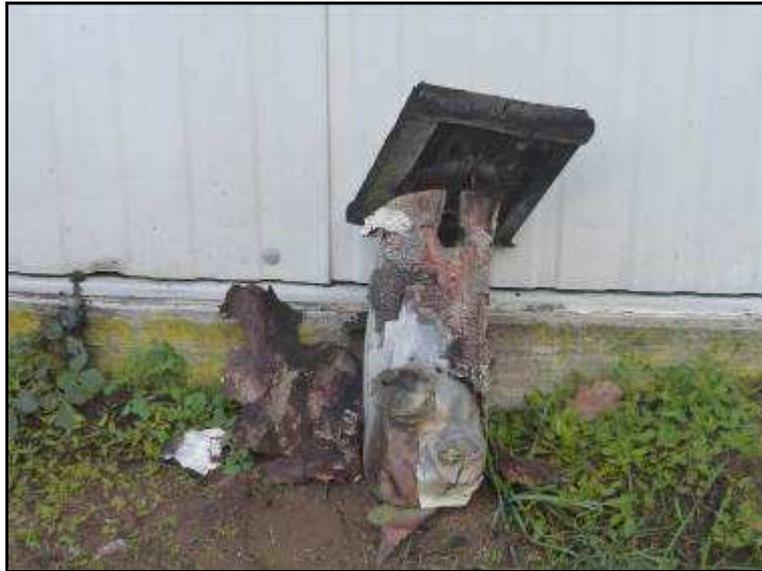
Abb. 12: ramponierter Vogelkasten mit einem Nest im Süden der Werkhalle

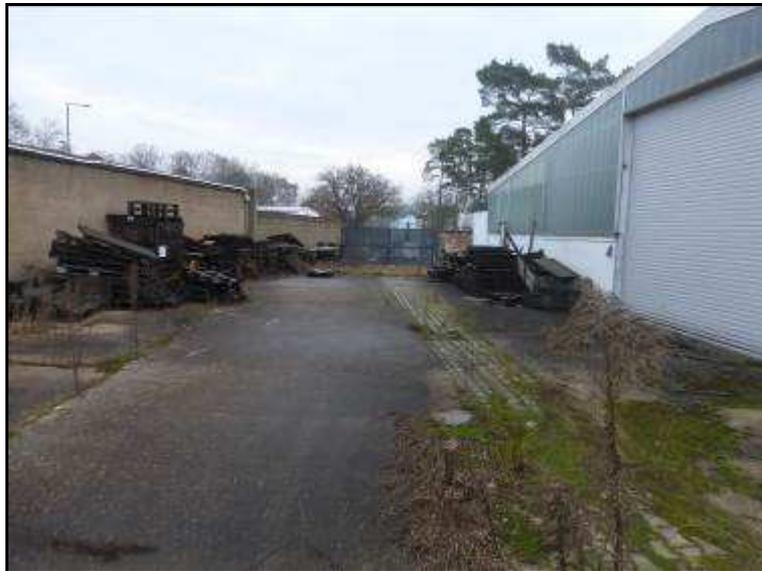
Bei einer genaueren Betrachtung der in Frage kommenden Strukturen im Gelände (Betonwände und Lagerfläche im Norden) konnten keine Indizien bzw. günstige Gegebenheiten für ein Vorkommen von Reptilien (vordergründig Mauereidechse) vorgefunden werden. Eine Besiedlung des Untersuchungsgebietes durch Reptilien kann daher ausgeschlossen werden.

Abb. 13: Sicht auf die Lagerflächen im Norden
