## **Anlage A: Tabellen, Abbildungen und Karten der Quartierpotenzialabschätzung**

### **Tabellen, Abbildungen, Fotos**

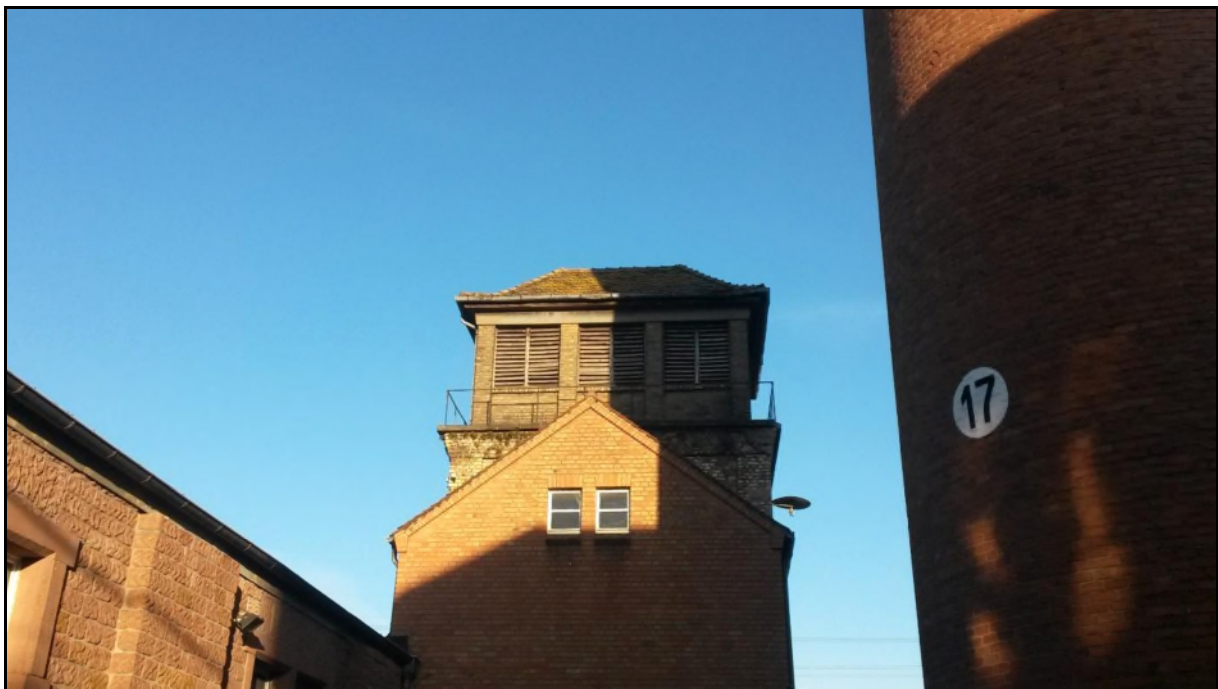
**Abb. 4:** Gebäudekomplex auf dem Betriebsgelände der Spinnerei Lampertsmühle. Ein Teil der Gebäude weist Spalten und Einflugöffnungen auf, die Dachstühle bestehen z.T. aus Holzverkleidung, wie hier bei Gebäude 23 (Mitte) zu erkennen.

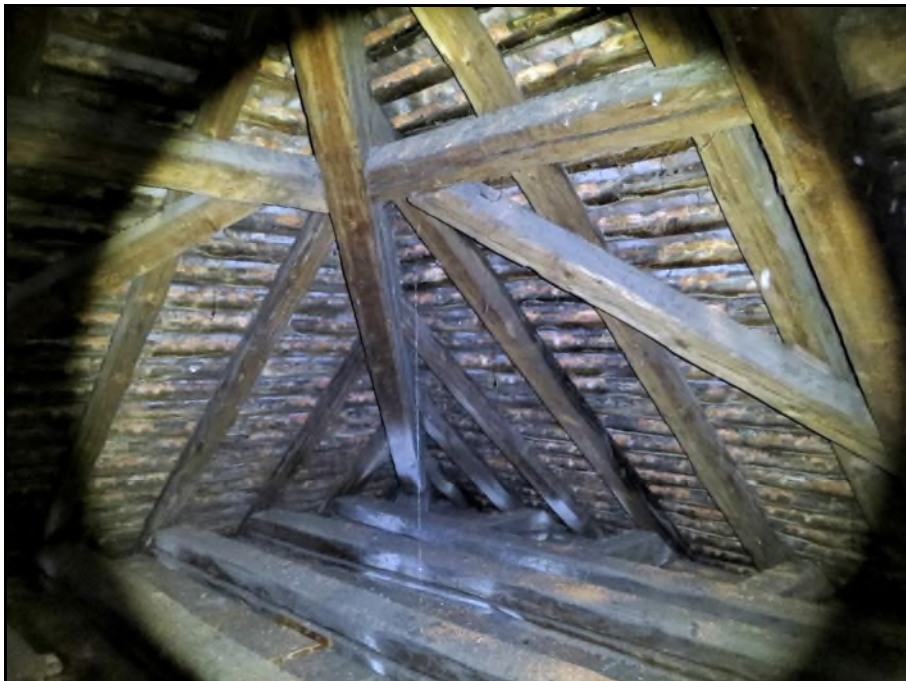
**Abb. 7:** Typischer Eindruck eines Dachstuhls (hier: Gebäude 26). Es konnten keine Hinweise auf eine Nutzung durch Fledermäuse gefunden werden.

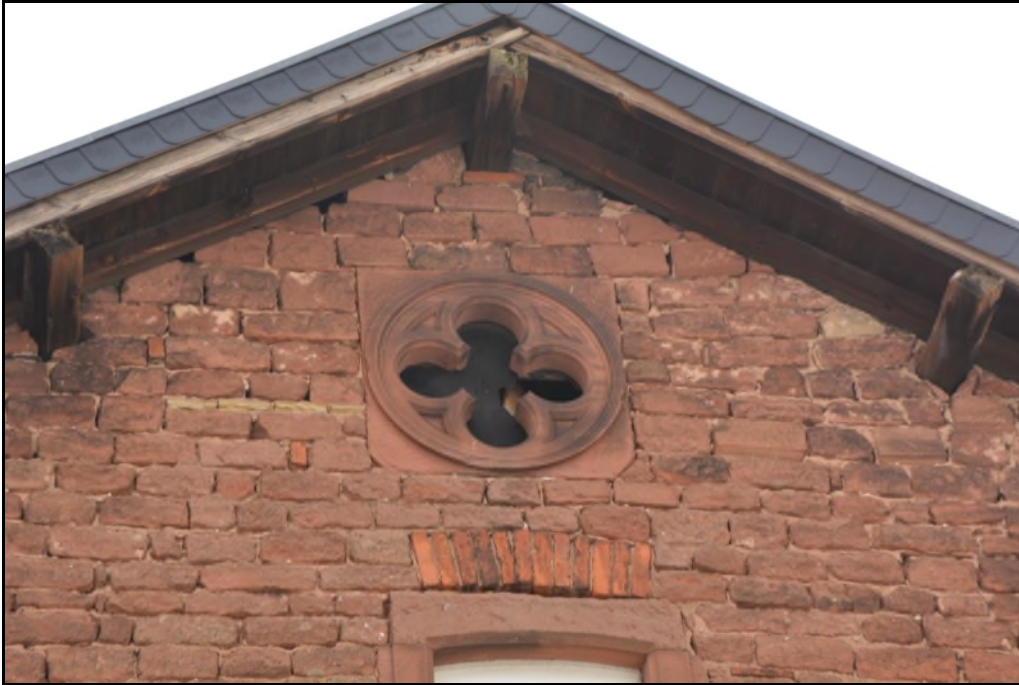
**Abb. 8:** Dachbereich von Gebäude 4 mit potenzieller Einflugöffnung und vereinzelt Spalten in der Hausfassade. Eine Begehung des Dachstuhls war aufgrund des Privateigentums nicht möglich. Informationen zu der Struktur des Dachstuhls wurden durch einen Mieter gegeben. Es handelt sich um einen nicht ausgebauten Dachbereich, der als potenzielles Quartier für Fledermäuse dienen könnte.

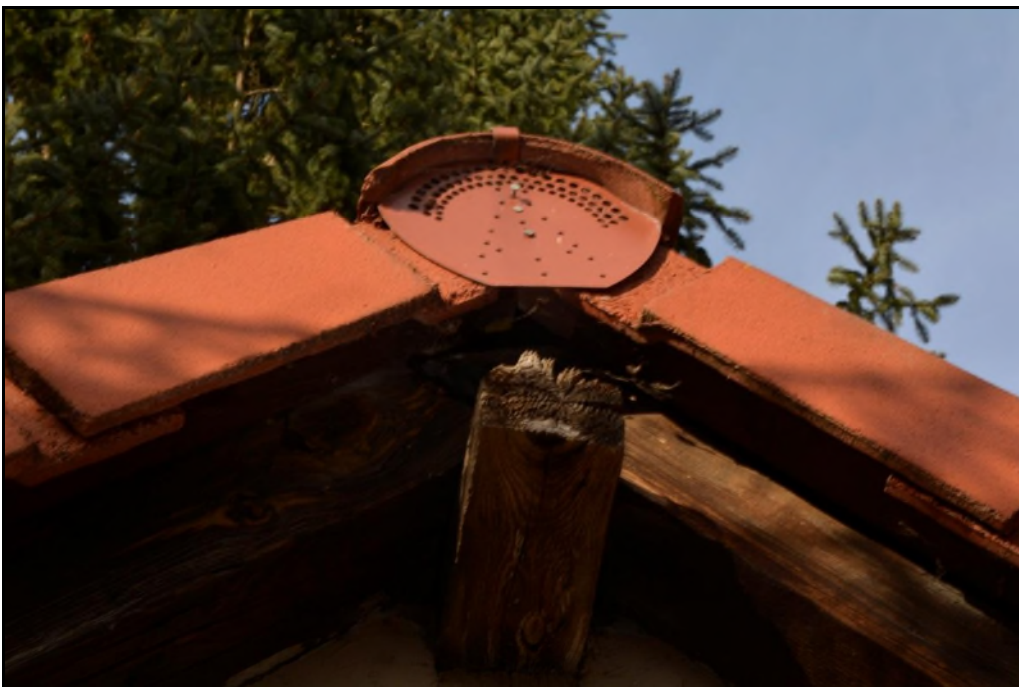
**Abb.9:** Dachgiebel des an Gebäude 4 angrenzenden Schuppens nahe der Siegelbacher-Str. Es besteht eine potenzielle Einflugmöglichkeit für einzelne Fledermausindividuen direkt am Dachgiebel.

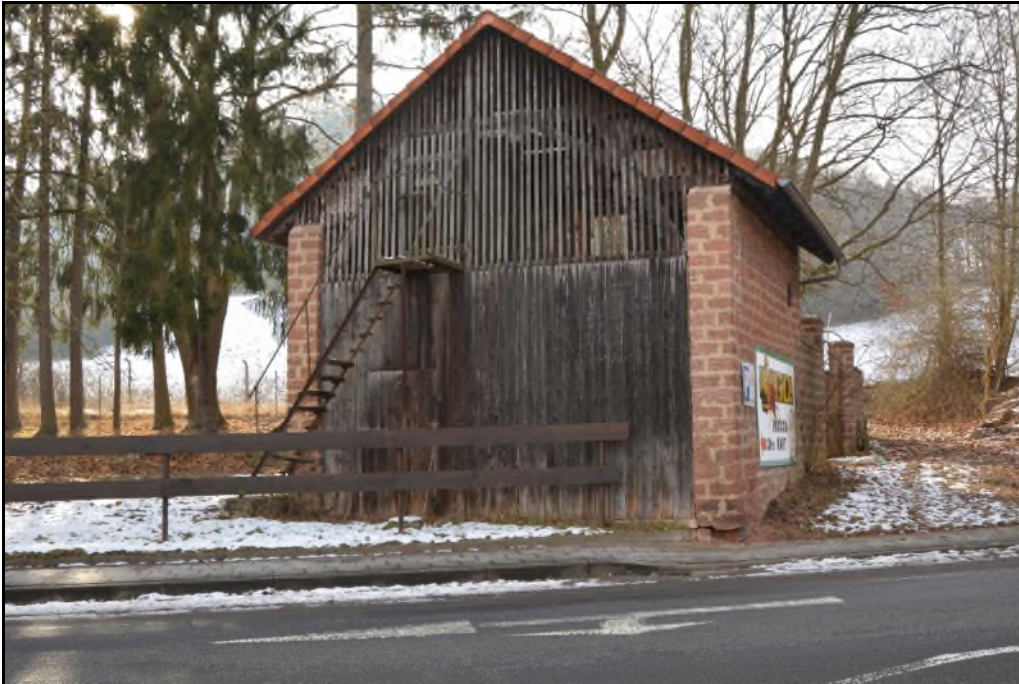
**Abb.10:** Schuppen auf der gegenüberliegenden Straßenseite (Siegelbachr-Str.) von Gebäudekomplex 4. Zugige und somit keine geeigneten Bedingungen für Fledermausquartiere.

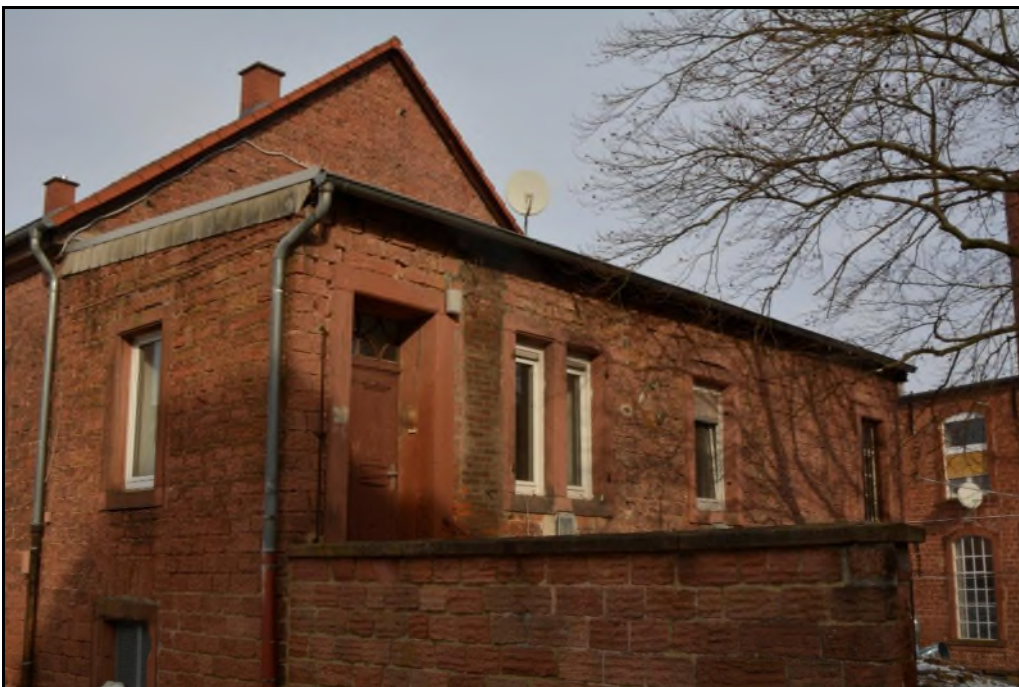
**Abb. 11:** Gebäude 6 weist mehrere kleine Öffnungen an Hausfassade und Dachbereich auf

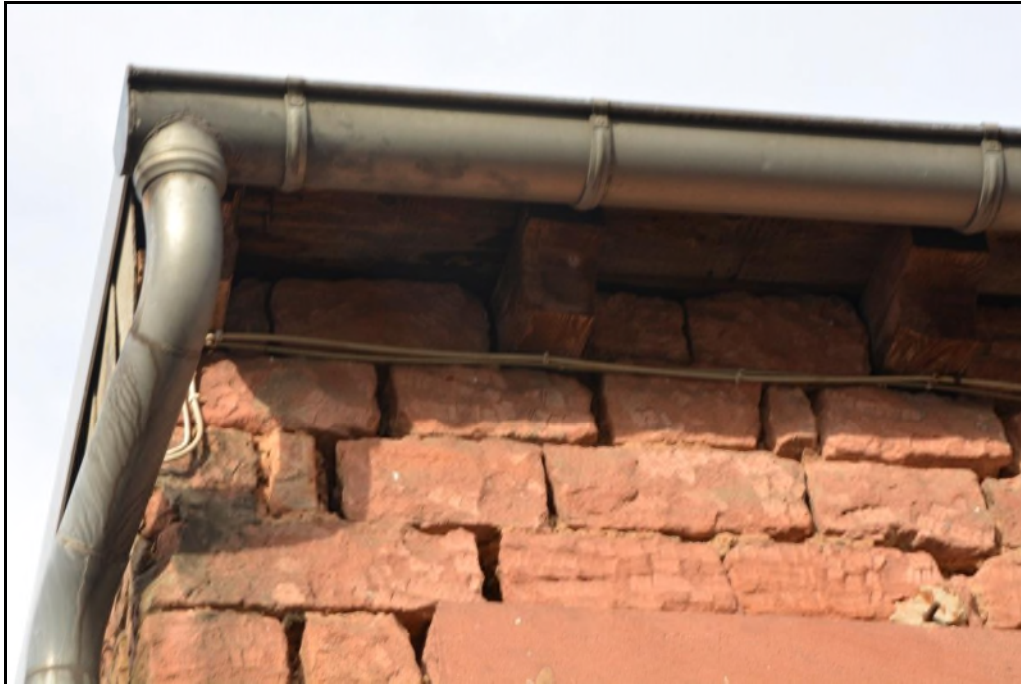
**Abb.12:** Detailansicht des Dachbereichs von Gebäude 6. Mehrere Fassadenspalten sind deutlich zu erkennen.

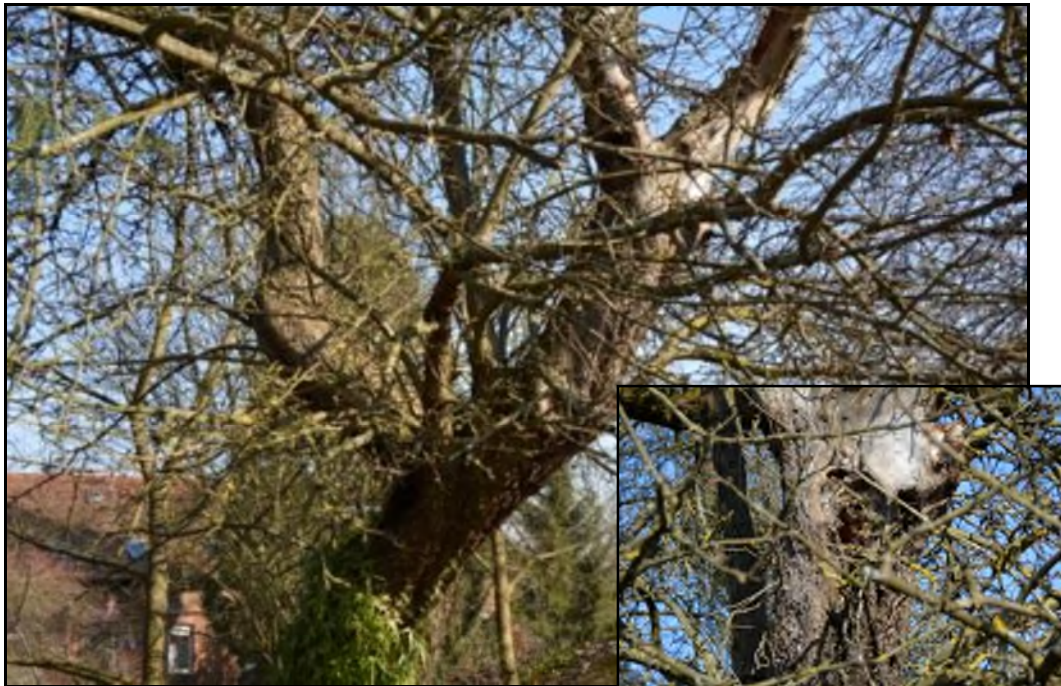
**Abb. 14 a / b:** Obstbaum im Kleingartenbereich WA 2. Neben einer großen Öffnung im unteren Stammbereich sind mehrere Spalten und kleine Asthöhlen vorhanden (rechtes Foto), die Rückschlüsse auf Spechtbearbeitung zulassen. Kein Nachweis von Fledermausbesatz.

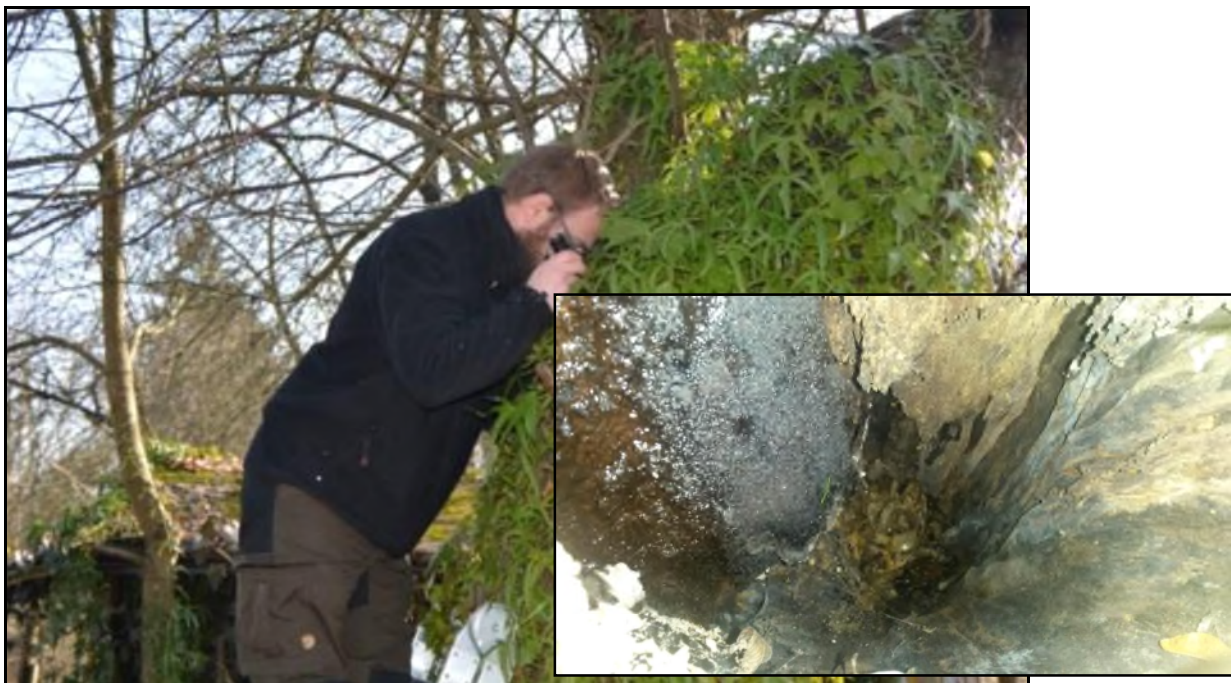
**Abb.15 a / b:** Team bei der Inspektion der Baumhöhle des Obstbaumes im Gartenbereich WA 2 (Details s. Anhang A 1 – A 3). Rechtes Bild: Einblick in die untersuchte Baumhöhle. Auffallend ist der nasse Wandbereich. Keine Anzeichen für Fledermausbesatz.

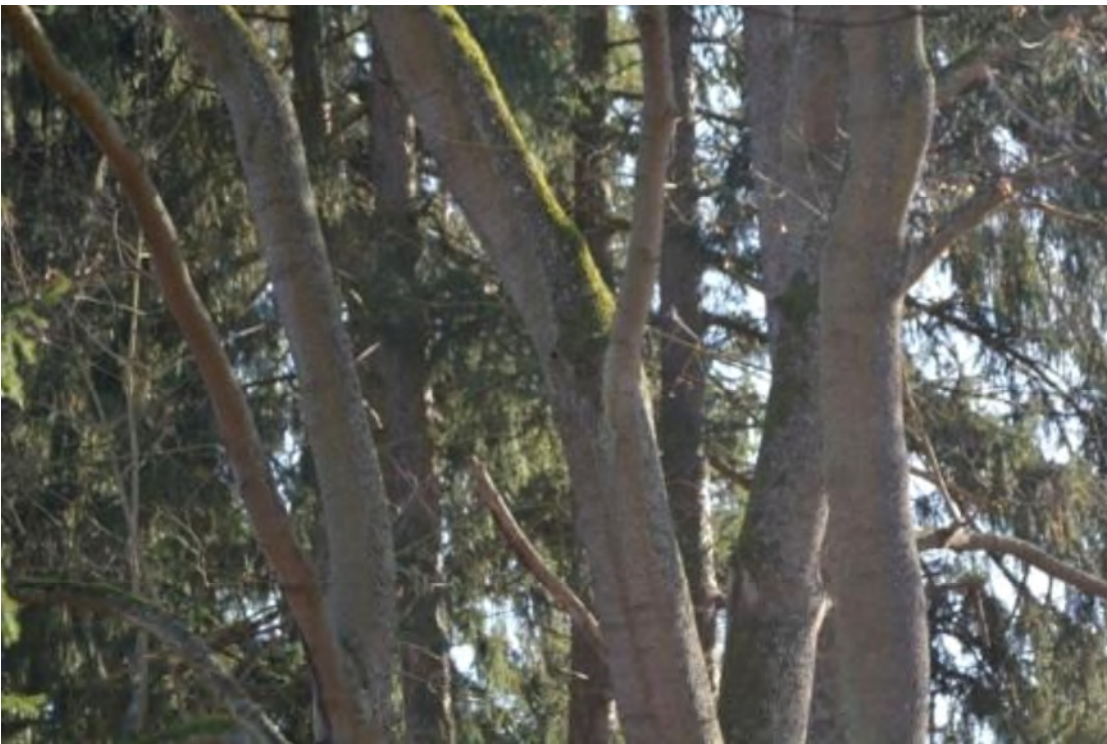
**Abb.17:** Ahornbaum innerhalb des Mischgebietes MI 2 mit kleiner Höhle. Details s. Anhang A 1 – A 3.

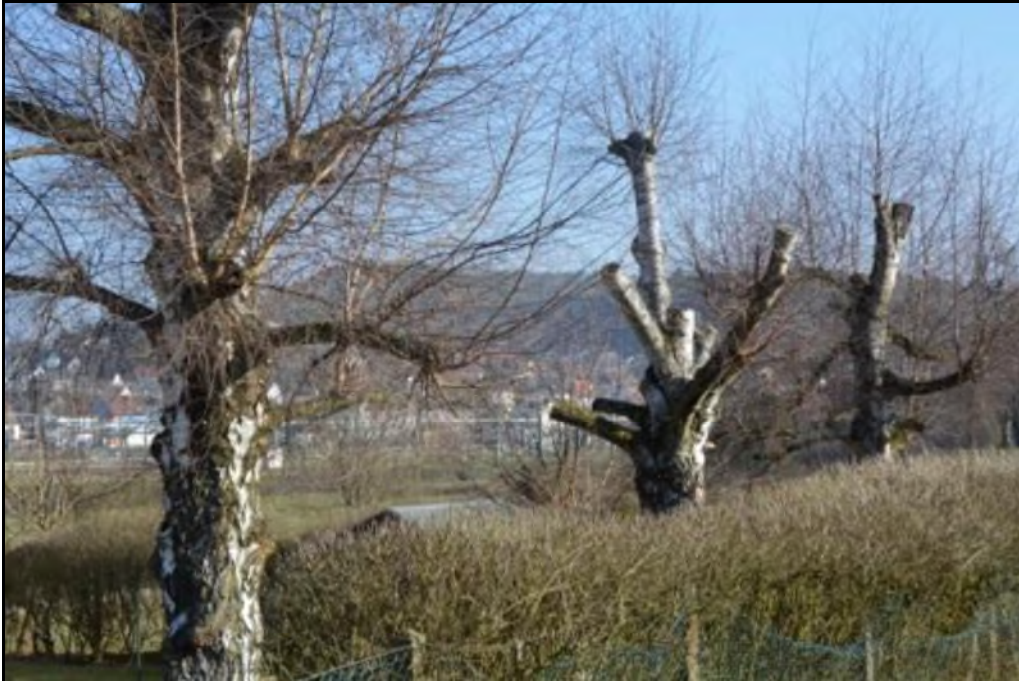
**Abb.18:** Birken im Untersuchungsbereich WA 3. Es waren keine fledermausrelevanten Baumhöhlen ersichtlich.

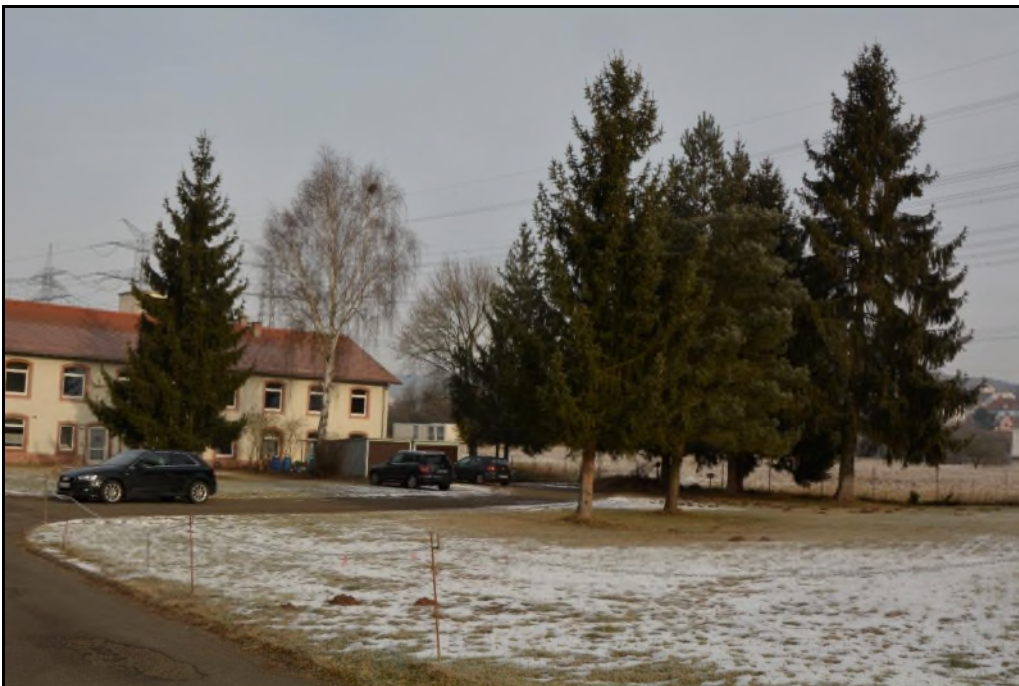
**Abb.19:** Äußerliche Inspizierung mehrerer Bäume östlich des Parkplatzes der Spinnerei, nahe Siegelbacher-Straße. Es wurden keine Baumhöhlen oder ähnliche Strukturen nachgewiesen.
