Erschließung Grundstück Einsiedlerhof

Bodengutachterlicher Beitrag
zum Bebauungsplan „Gewerbegebiet Pariser
Straße – Kaiserstraße (nördlich Haderwald)“
Stadt Kaiserslautern

. Ausfertigung vom 30. Mai 2016

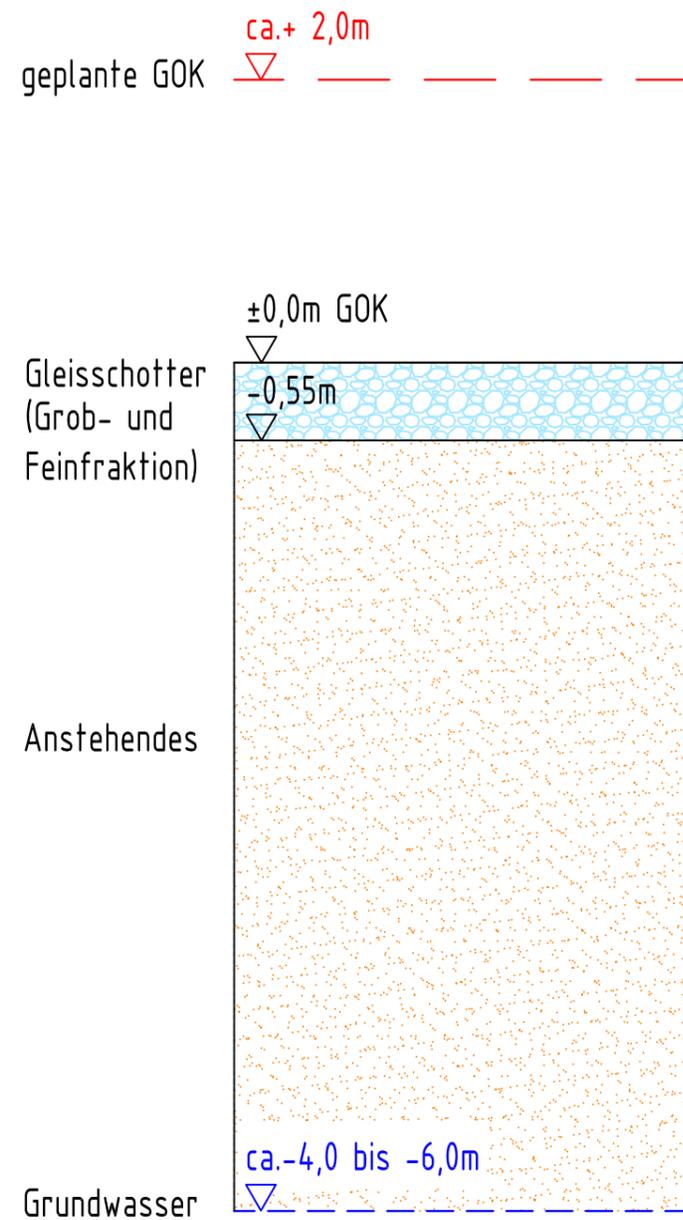
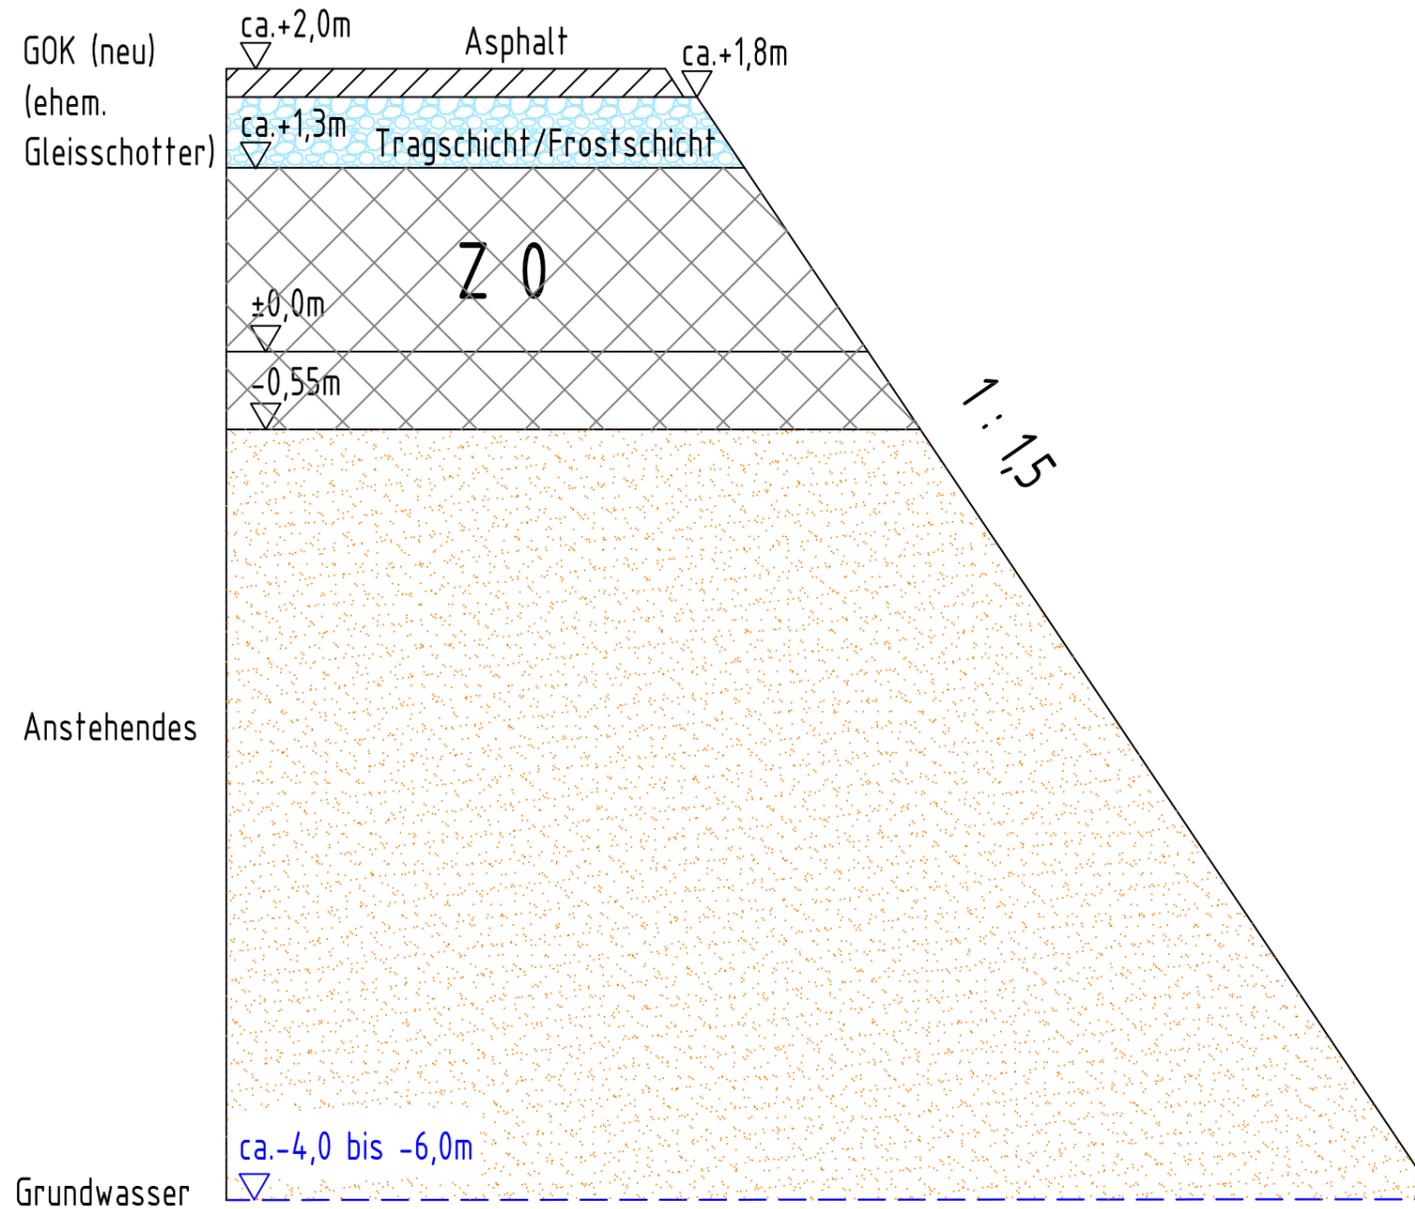
Nach Angaben der Fa. Horn ist eine Geländeaufhöhung um rd. 1,5 – 2,0 m beabsichtigt. Die spätere Geländeoberkante (GOK) soll etwa höhengleich mit der Kaiserstraße / Pariser Straße verlaufen. Als Einbaumaterialien sind Bodenmassen der Zuordnungs-kategorie LAGA Z 0 sowie das im Planbereich vorhandene Gleisschottermaterial vorgesehen. Das aufbereitete Gleisschottermaterial (Feinfraktion und gebrochene Grobfraktion) soll als Frostschutzschicht unterhalb der Straßen und Gebäude Wiederverwertung finden (siehe hierzu auch Prinzipskizze in Anlage 3).

IST- Zustand

Planung

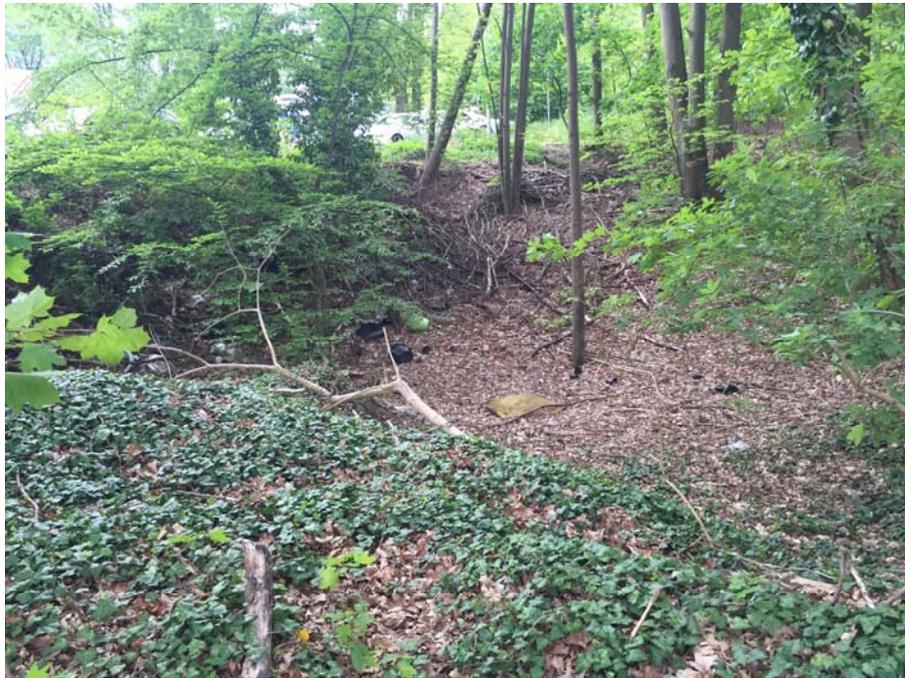
Bei der Geländebegehung zeigte sich, dass der ehemalige Feuerlöschteich nur teilverfüllt wurde. Offensichtlich wurde nur der östliche Teil des Feuerlöschteiches, der über die Grenzen des Geltungsbereiches des Bebauungsplans hinaus bis in den Bereich des Parkplatzes des sich dort befindlichen Autohauses reicht, verfüllt. Der Teil, der innerhalb des Geltungsbereiches liegt, wurde hingegen nicht verfüllt. Es ist davon auszugehen, dass die bisherigen Untersuchungen aus den 90er Jahren im Bereich der Teilverfüllung und demnach im Bereich des heute dort vorhandenen Parkplatzes durchgeführt wurden.

Foto 1: Übersichtfoto ehem. Feuerlöschteich
(Blickrichtung: Osten - Südosten)

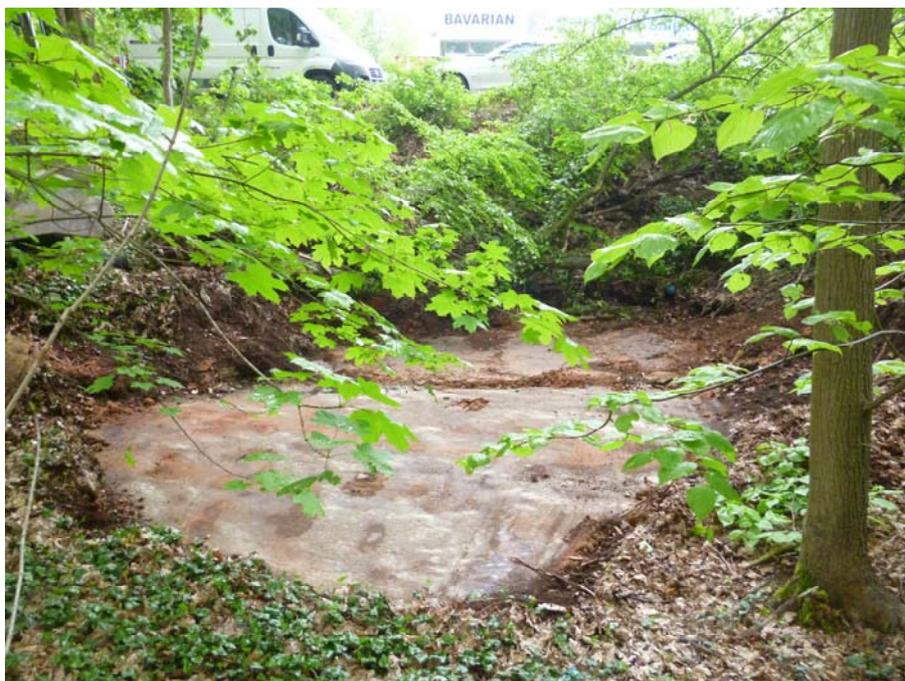
Bei den Baggerarbeiten wurde unterhalb des geringmächtigen Oberbodens (Waldboden) eine Betonplatte erschlossen. Unterhalb der rund 15 – 16 cm mächtigen Betonplatte, deren obere 2 cm aus dunklem Beton besteht (dunkle Farbe ist vermutlich auf einen hohen Zementanteil zurückzuführen), folgte rotes Sand-Sandsteinmaterial, das keine optischen oder geruchlichen Hinweise auf Verunreinigungen bot. Das Material wurde durchgehend beprobt.

Foto 2: Betonplatte (Blickrichtung: Osten)

Nach Angaben der Fa. Horn wird die angetroffene Betonplatte (Bauwerksreste) im Zuge der Baureifmachung vollständig ausgebaut.

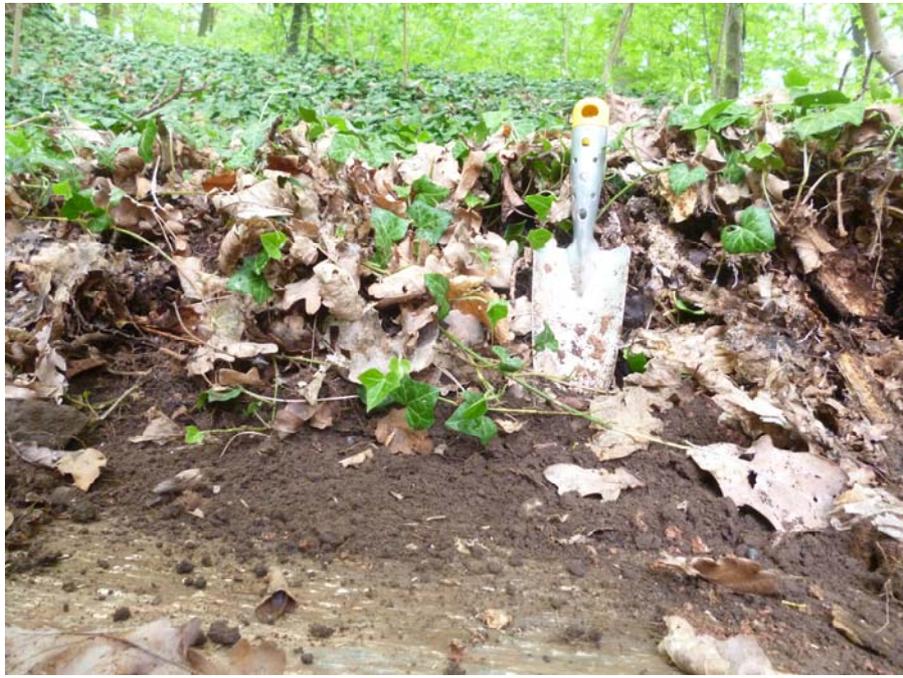
Foto 3: Überdeckung

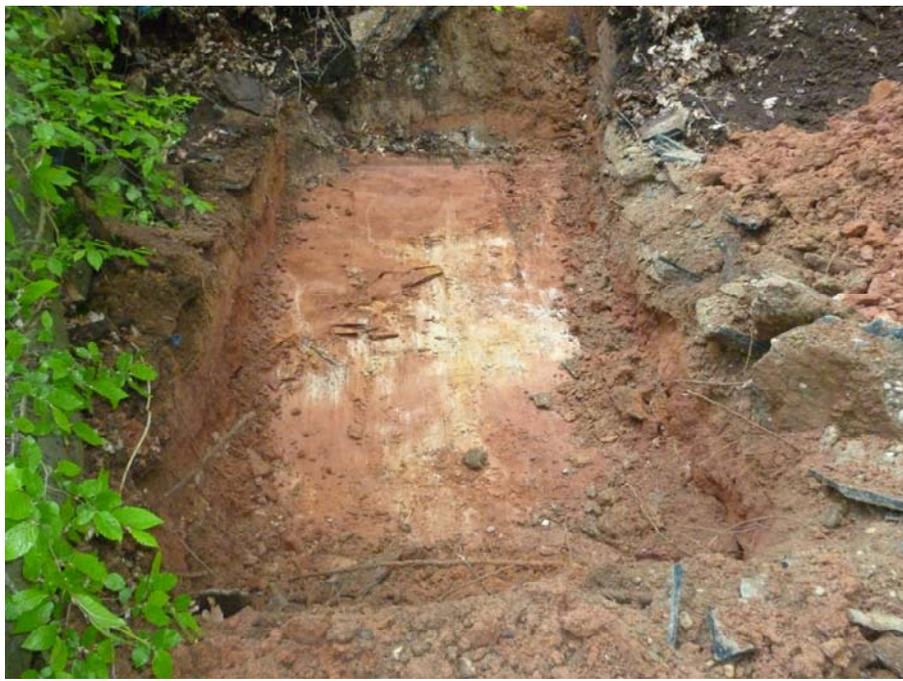
Foto 4: Baggerschurf

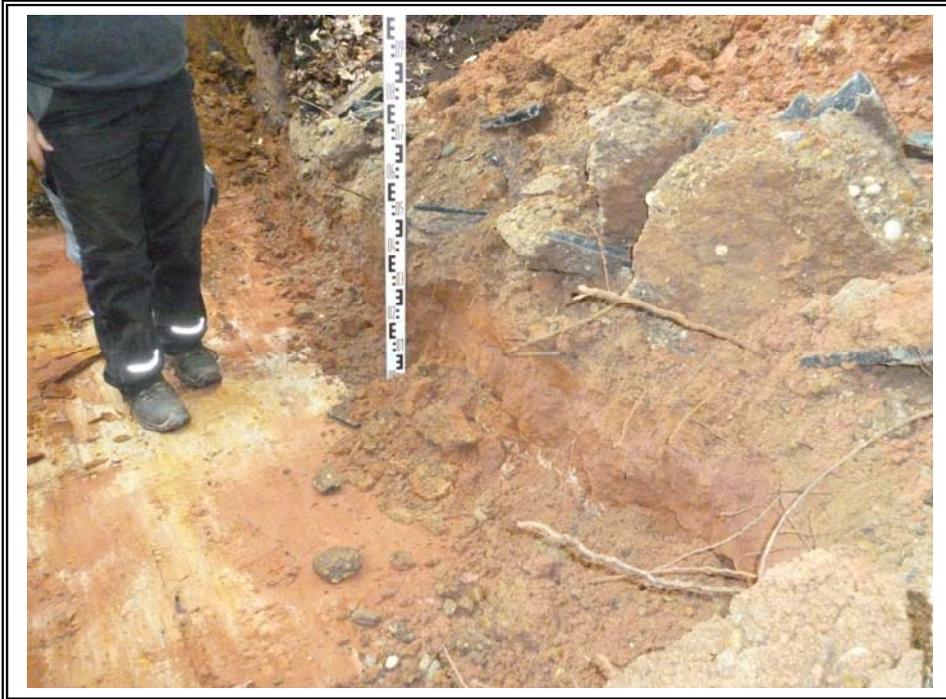
Foto 5: Profil Aufschluss

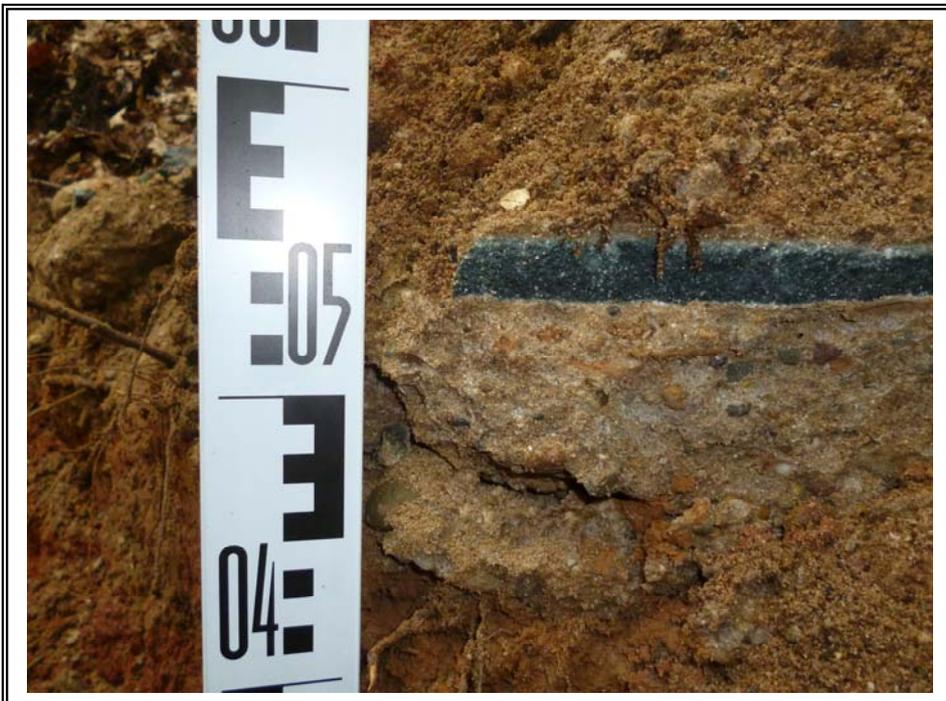
In Abstimmung mit der zuständigen Bodenschutzbehörde wurde eine Laboruntersuchung des dunklen Betons auf den Summenparameter PAK veranlasst. Die Ergebnisse zeigen keine erhöhten PAK-Gehalte (Σ PAK = 0,94 mg/kg TR). Der Laborprüfbericht ist diesem Bericht als Anlage 4 beigefügt.

Foto 6: Detailaufnahme Betonplatte
