### SPEZIELLE ARTENSCHUTZRECHTLICHE PRÜFUNG ZUM BEBAUUNGSPLAN

„HASELSTRAÙE – OTTERBACHER STRAÙE– OTTERBERGER STRAÙE“  
IN DER STADT KAISERSLAUTERN (STADTTEIL MORLAUTERN)

Fertigstellung: 29. März 2020

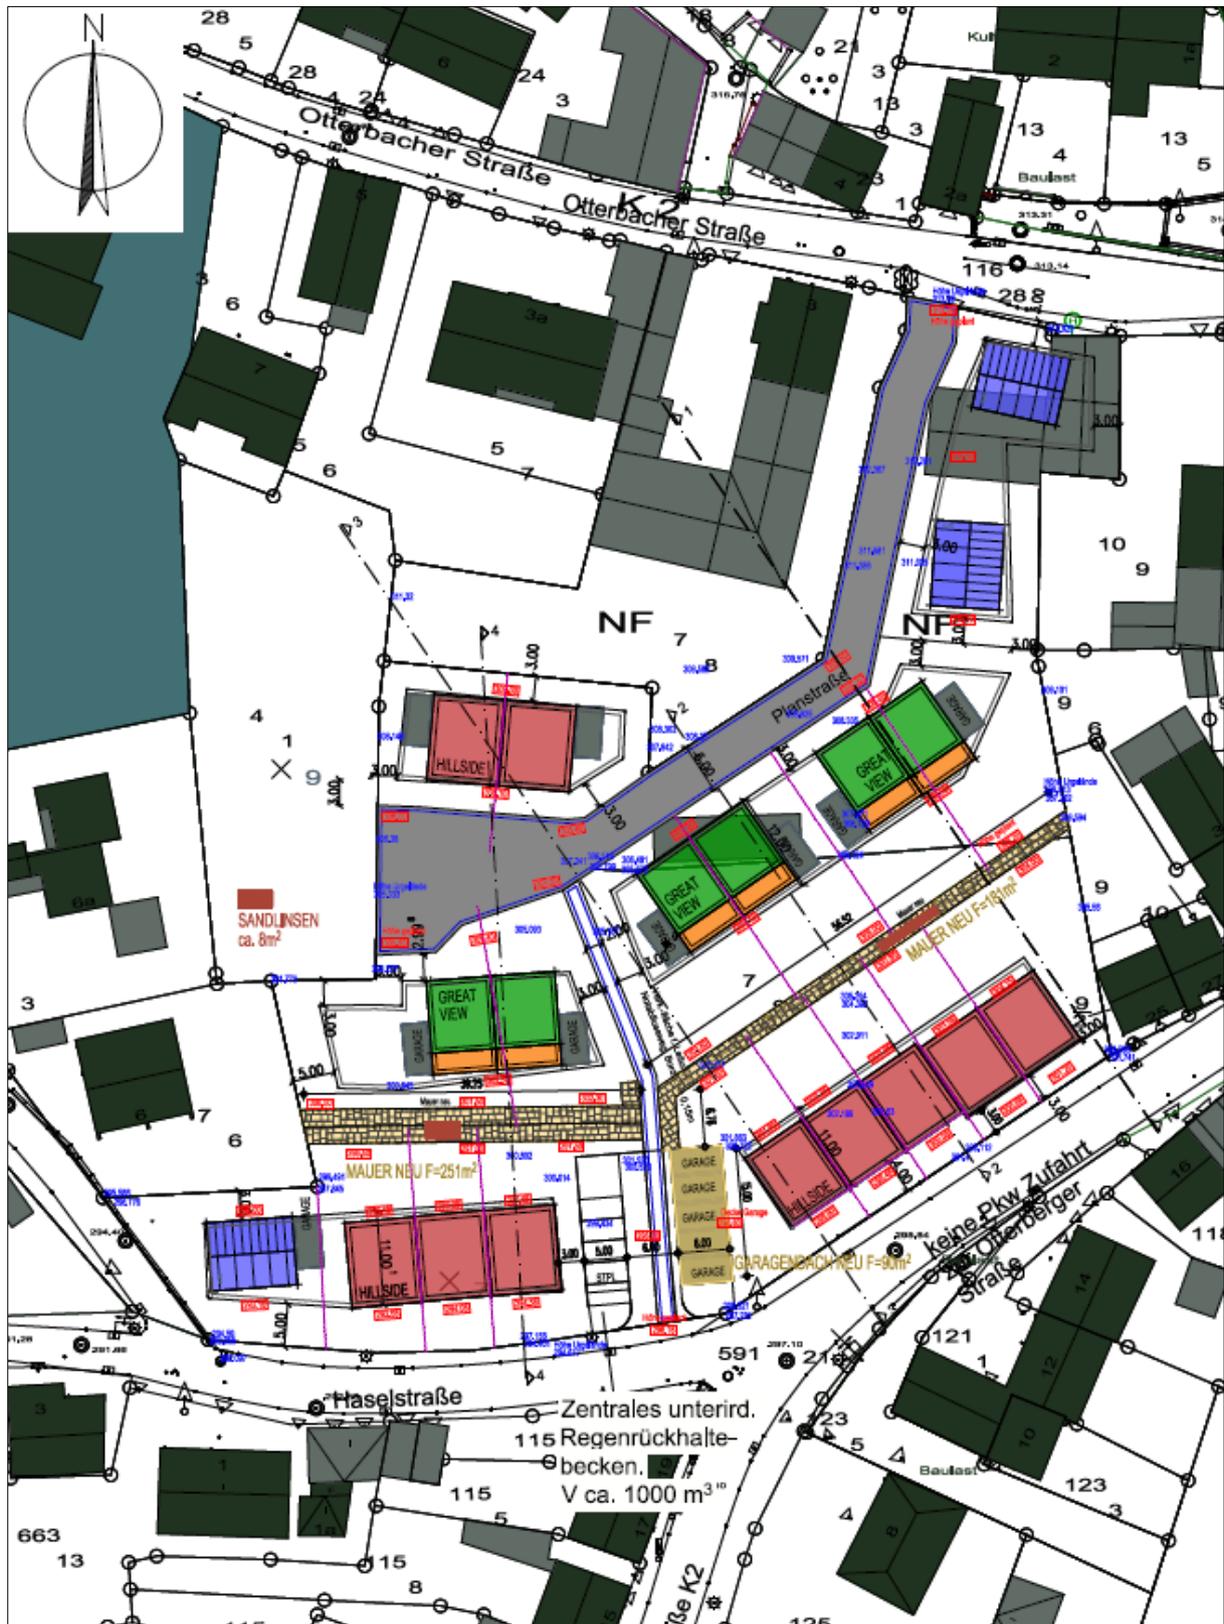
Abb. 2: Bauungskonzept „Haselstraße – Otterbacher Straße – Otterberger Straße (A&B, 11/2019)

Mit Realisierung des Vorhabens wird das Grundstück durch Rückbau-, Rodungs-, Erd- und Bauarbeiten vollständig beansprucht. Hierbei ist eine potenzielle Betroffenheit besonders oder streng geschützter Arten der Fauna und Flora gegeben. Bei nachgewiesener Betroffenheit sind artenschutzrechtliche Vermeidungs-, Minimierungs-, und ggf. vorgezogene Ausgleichsmaßnahmen (CEF-Maßnahmen) zu formulieren und in die Umsetzung zu bringen sowie erforderlichenfalls Ausnahmeanträge nach § 45 Abs. 7 Nr. 5 BNatSchG zu stellen.

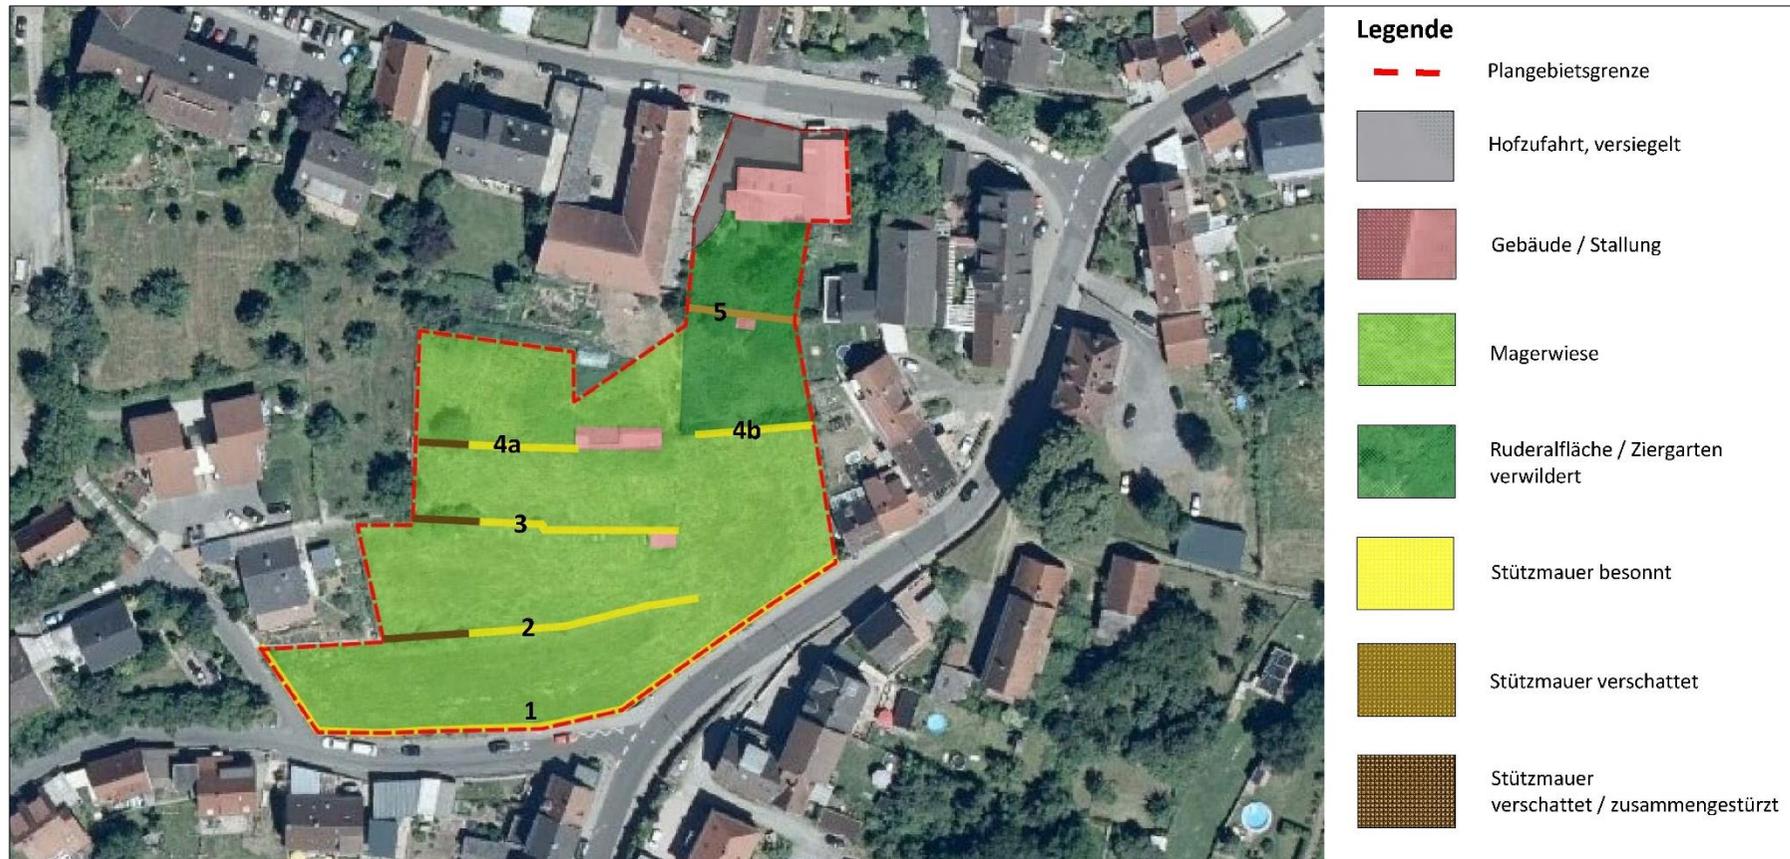
Abb. 4: Biotoptypen im Plangebiet. (Quelle WSW & Partner, 09/2019)

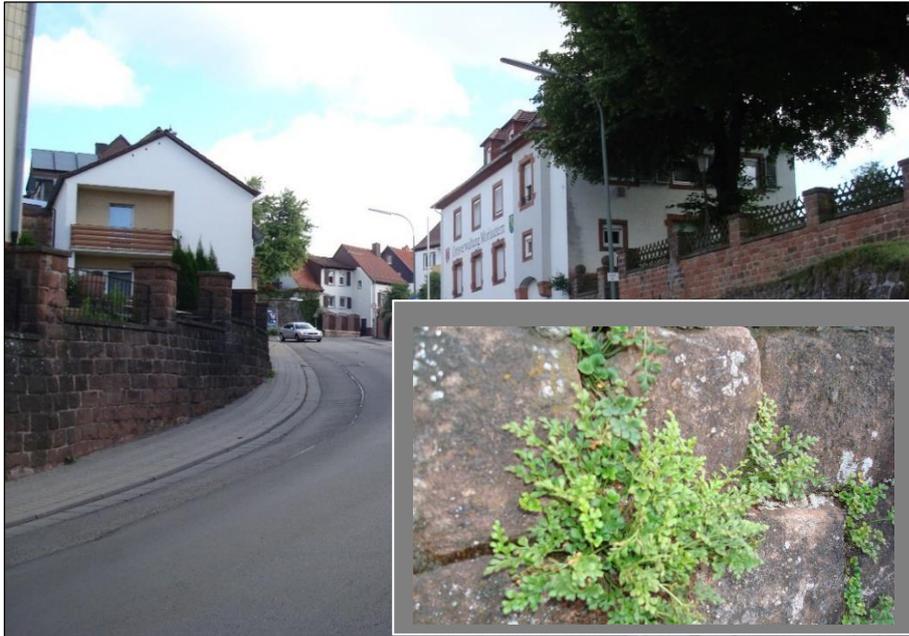
**Abb. 5: Teilabschnitt Mauer Nr. 1 (links) in der Otterberger Straße mit Blick Richtung Norden. In den herausgebrochenen Fugen wächst häufig die Mauerraute (Bildquelle: WSW & Partner, 06/2018)**

Das Plangebiet wird hufeisenförmig von Süden her entlang der Haselstraße und der Otterberger Straße mit einer Stützmauer abgefangen. Während der Topografie entsprechend im Südwesten ca. 3,0 m Mauerkopfhöhe vorherrscht nimmt diese im Osten auf ca. 2,0 m bis 1,50 m ab. Besonders im Bereich der Haselstraße sind besonders tiefe Mauerritzen neben teilweise vollständig herausgebrochenen Steinen vorhanden, was sich bereits anhand der üppigen Mauervegetation aus Mauerraute, Zimbelkraut und zahlreichen weiteren Arten erkennen lässt. Die Stützmauer hat im Geltungsbereich eine Gesamtlänge von ca. 135,0 m und eine Stirnfläche von ca. 289 m<sup>2</sup>. Die Mauer wurde ohne Fundament errichtet, was in der Vergangenheit bereits im westlichen Plangebiet zu Teileinstürzen geführt hat. Dort wurden die Mauersteine bereits in einem Teilabschnitt durch eine Betonmauer ersetzt.

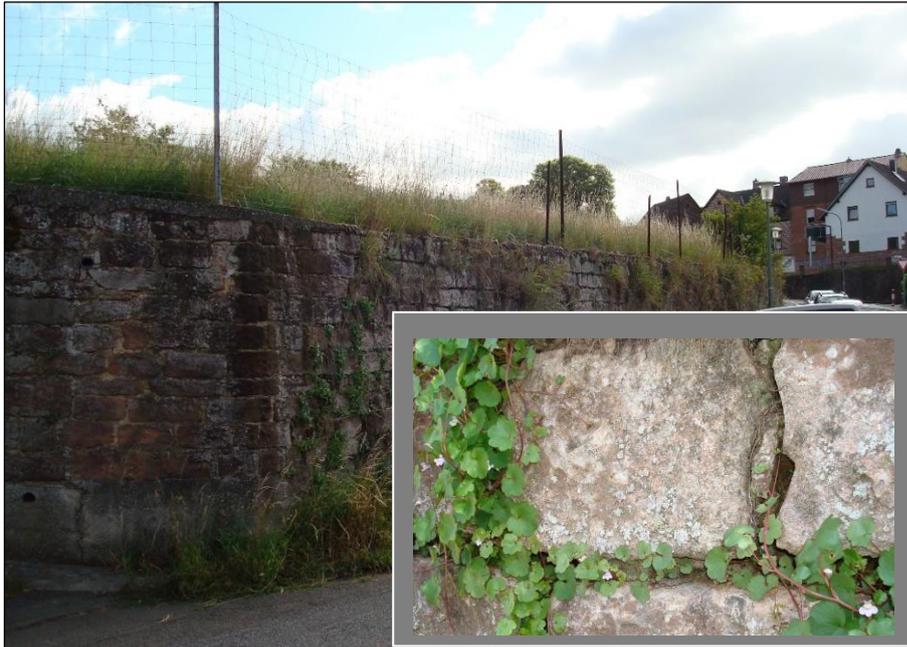
**Abb. 7: Teilabschnitt Mauer Nr. 1 in der Haselstraße mit Blick Richtung Osten entlang der südlichen Plangebietsgrenze. In den tiefen Mauerritzen wächst häufig das mediterrane Mauer-Zimbelkraut. (Bildquelle: WSW & Partner, 06/2018)**

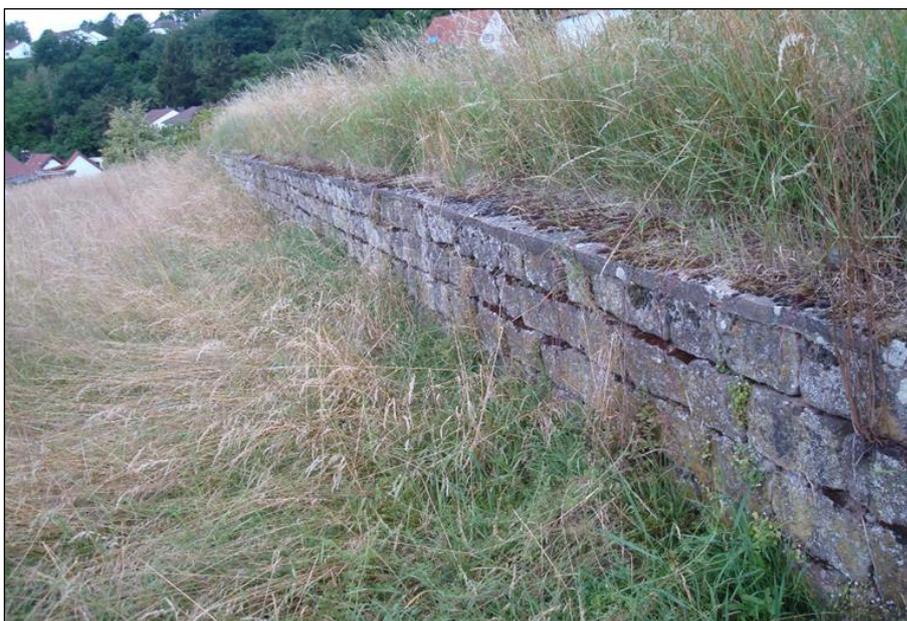
**Abb. 8: Mauer Nr. 2 im südlichen Plangebiet (Bildquelle: WSW & Partner, 06/2018)**

Die südliche Wiesenfläche wird weitere Mauern wegen der Hanglage abgefangen. Mauer Nr. 2 ist überwiegend unverfugt mit wenig Mauerbewuchs und hat eine Kopfhöhe von weniger als 1,0 m. Die Mauer reicht von der Westgrenze bis wenige Meter vor die Ostgrenze des Geltungsbereichs bei einer Gesamtlänge von ca. 46,0 m und einer Stirnfläche von ca. 43 m<sup>2</sup>. Im Westen ist ein Teil der Mauer bereits zusammengestürzt und durch Gehölzbewuchs verschattet.

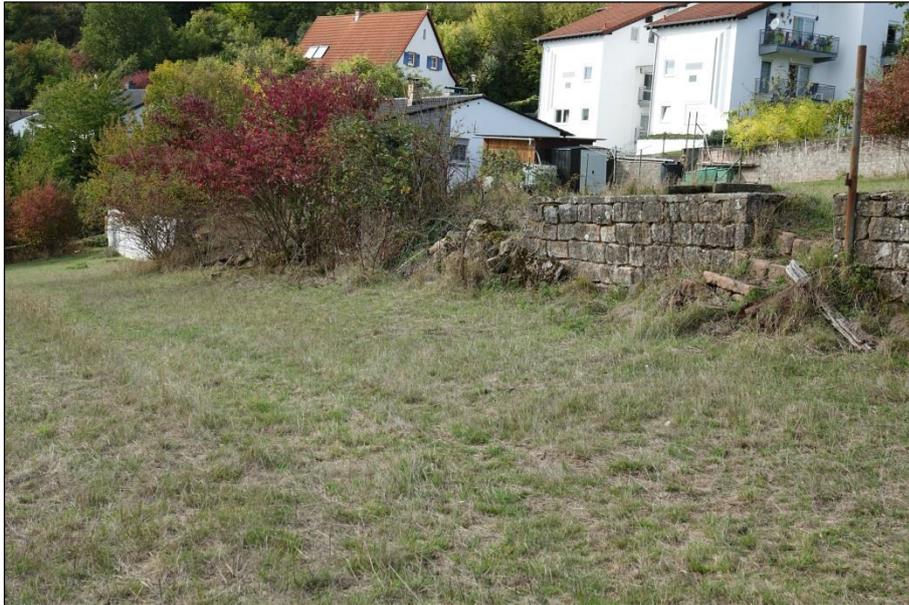
**Abb. 9: Mauer Nr. 2 im westlichen Plangebiet (Bildquelle: WSW & Partner, 09/2018)**

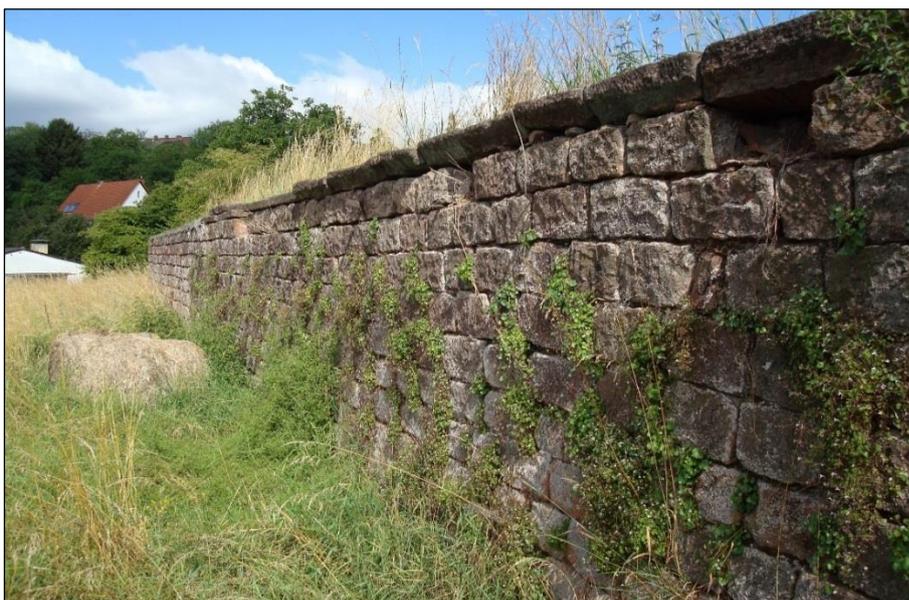
**Abb. 10: Mauer Nr. 3 im mittleren Plangebiet mit Blick Richtung Westen in einem Kornellkirschengebüsch endend (Bildquelle: WSW & Partner, 06/2018)**

Diese Mauer ist überwiegend unverfugt mit einer üppigeren Mauervegetation bewachsen. Sie hat eine Kopfhöhe von weniger als 2,0 m. Die Mauer reicht von der Westgrenze des Geltungsbereichs bis zur Höhe der nördlich gelegenen Mauer, wo sie mit einem angebauten Unterstand abschließt. Im Westen ist die Mauer im Bereich der Hartriegelgebüsche ebenfalls zusammengestürzt und teilverschattet. Die Gesamtlänge von Mauer Nr. 3 beträgt inkl. der eingestürzten Bereiche ca. 42,0 m bei einer Stirnfläche von ca. 74 m<sup>2</sup>. Bis zum Mauerversatz ist eine deutliche Schrägstellung der Mauer zu beobachten, sodass hier mit einem weiteren Teileinsturz der Mauer zu rechnen ist.

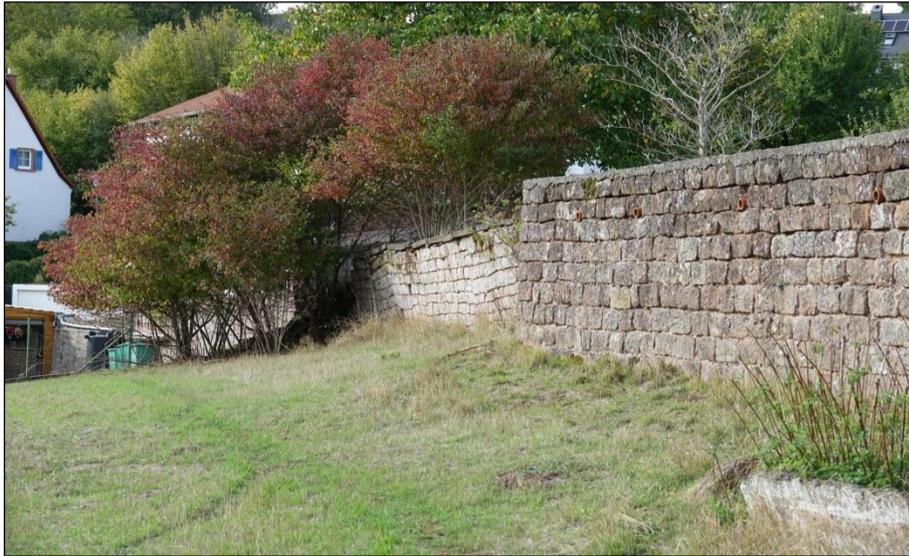
**Abb. 11: Einsturzgefährdete Mauer Nr. 3 im westlichen Plangebiet (Bildquelle: WSW & Partner, 09/2019)**

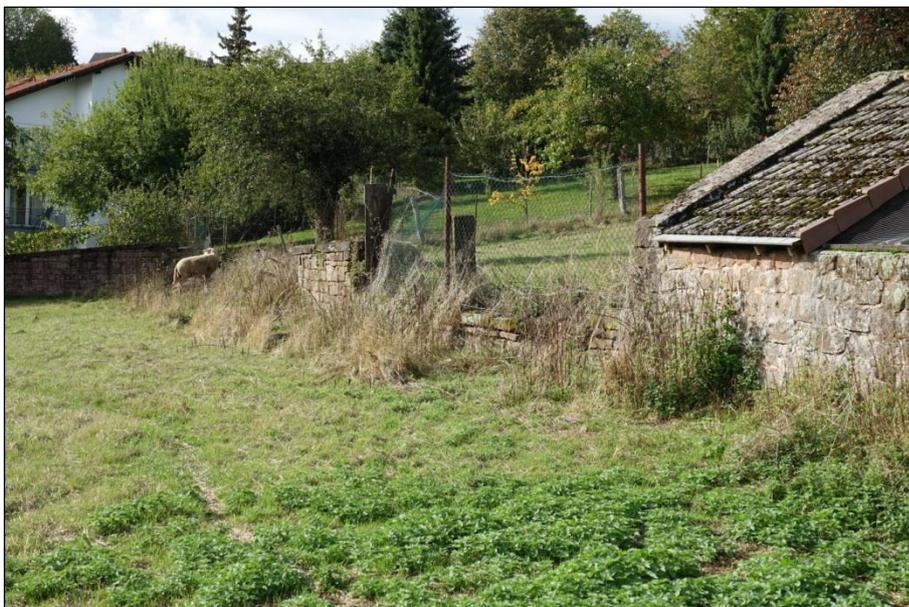
**Abb. 12: Mauer Nr. 4a (Bildquelle: WSW & Partner, 09/2019)**

Diese Mauer ist ebenfalls überwiegend unverfugt. Sie hat eine Kopfhöhe von rund 1,0 m. Die Mauer reicht von der Westgrenze bis zu dem Futterstall und bildet dort dessen Südwand. Die Gesamtlänge von Mauer Nr. 4 beträgt ca. 23,0 m bei einer Stirnfläche von ca. 19 m<sup>2</sup>. In etwa gleicher Höhe schließt im Osten des Plangebiets Mauer Nr. 4b an. Mauer Nr. 4a ist im Osten ebenfalls zum Teil zusammengebrochen und wird dort durch aufkommende Gehölze verschattet.

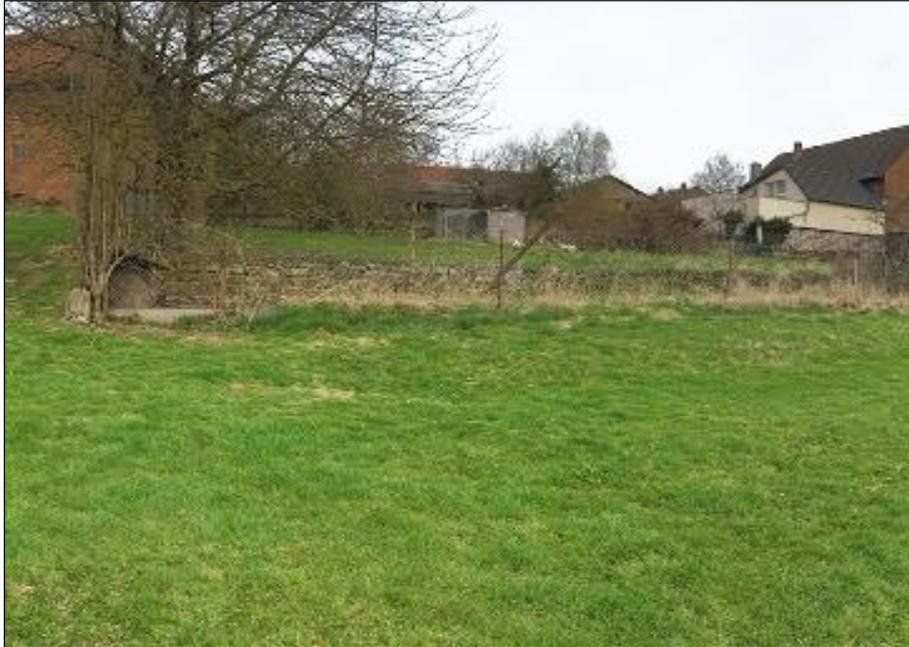
**Abb. 13: Mauer Nr. 4b im östlichen Plangebiet nahe des Futterstalls (Bildquelle: WSW & Partner, 06/2018)**

Eine Vegetation ist lediglich in Form von Moosen vorhanden, die wegen der beschatteten Lage durch einen Walnussbaum und höherwüchsiger Ruderalvegetation günstige Bedingungen vorfinden. Sie hat eine Kopfhöhe von weniger als 1,0 m. Die Mauer reicht etwa vom Futterstall bis zur östlichen Plan-  
gebietsgrenze. Die Gesamtlänge von Mauer Nr. 4b beträgt ca. 26,0 m bei einer Stirnfläche von ca. 22 m<sup>2</sup>.

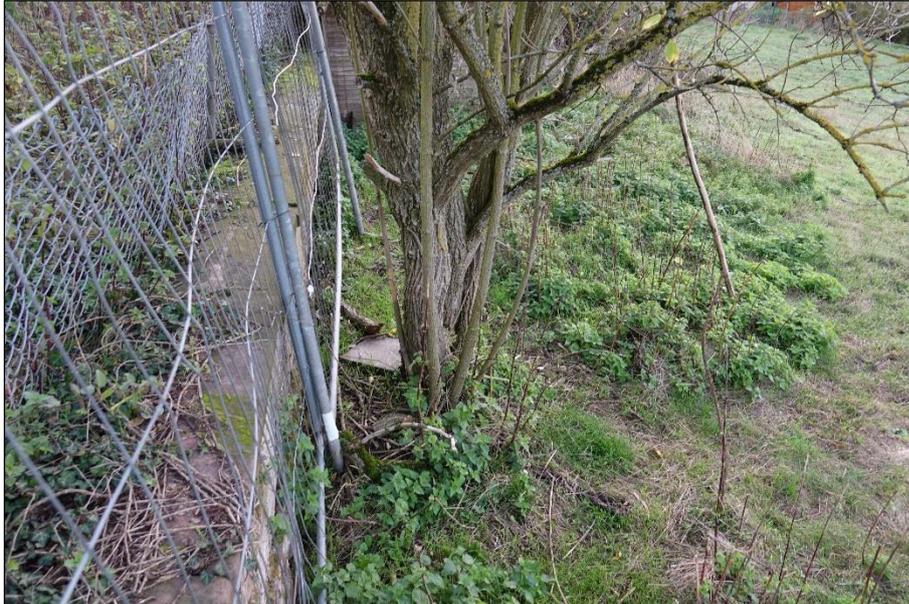
**Abb. 14: Mauer Nr. 5 wird durch aufkommende Gehölze vollständig verschattet  
(Bildquelle: WSW & Partner, 09/2019)**

Die Mauer befindet sich im Norden des Plangebiets in Höhe des Eingangstores zur Wiesenfläche und wurde unterhalb des ehemaligen Nutzgartens errichtet. Wegen des dichten Gebüsch- und Hochstaudenbewuchses ist diese vollständig beschattet und von außen nur bedingt einsehbar. Mauer Nr. 5 hat eine Kopfhöhe etwas weniger als 1,0 m und stützt die Gartenbrache ab. Die Gesamtlänge beträgt ca. 22,0 m bei einer Stirnfläche von ca. 17 m<sup>2</sup>.

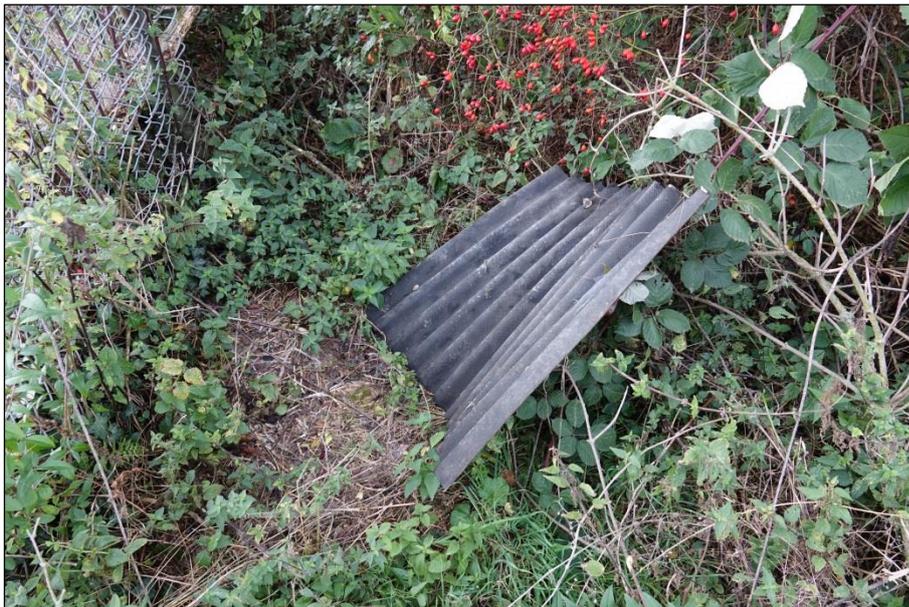
**Abb. 26: Schlangenbrettkontrolle in der Ruderalfläche (Bildquelle: WSW & Partner, 09/2018)**

Die Erfassung der Serpentinafauna erfolgte über das Ausbringen von insgesamt 5 Schlangenbrettern<sup>3</sup> innerhalb des Plangebiets. Davon wurden im Bereich der Ruderalfläche 2 Stück und an der Nordseite der Mauern 2, 3 und 4a jeweils 1 Stück während des Zeitraums 05 – 09/2019 ausgebracht. Die Auswahl der exakten Lage wird von einem günstigen Mikroklima bestimmt. Die Standorte sollten mäßig besonnt, gleichmäßig feucht und in geschützter Lage in räumlicher Nähe zu den Jagdhabitaten liegen. Innerhalb des Untersuchungsraums befanden sich weitere umherliegende Schalbretter und sonstige Materialien, welche ebenfalls zur Prüfung von Schlangen herangezogen wurden. Während der Flächenbegänge wurden die Schlangenbretter umgedreht, um darunter befindliche oder flüchtende Schlangen nachweisen zu können.

<sup>3</sup> Als „Schlangenbretter“ werden Schalbretter, Wellbleche oder Wellpappen von ca. 0,5 – 1,0 m<sup>2</sup> Fläche bezeichnet, die von Schlangen gerne als Unterschlupf angenommen werden.

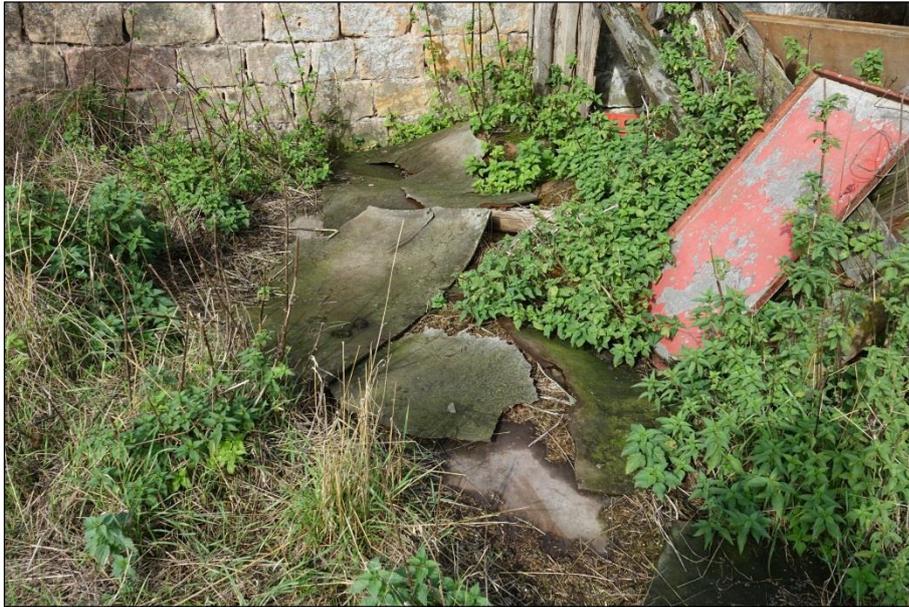
**Abb. 27: Potenzielle Versteckplätze von Schlangen (Bildquelle: WSW & Partner, 09/2018)**

Die Schlingnatter gilt mithin als schwierig nachzuweisende Art. Um die Aussagekraft über die Bestandssituation zu erhöhen, wurden zusätzlich bei jeder Eidechsenzählung eine Natternhemdsuche<sup>4</sup> durchgeführt. Als Erfolgversprechend wurden vor allem die losen Abdeckplatten der Mauern angesehen, da diese ideale Strukturen bilden, um daran das Natternhemd abzustreifen.

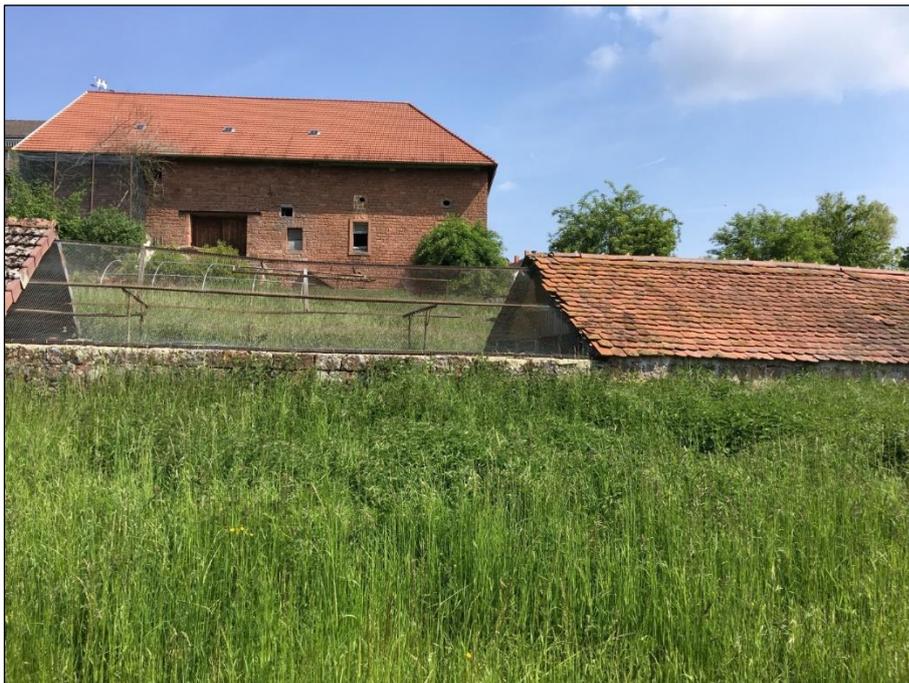
**Abb. 28: Durch aufwachsende Gräser teilverschattete Mauer Nr. 4a im Juni 2019  
(Bildquelle: BÜRO FÜR FREILANDFORSCHUNGEN Dr. Bernd, 06/2019)**

Die Aufnahmen der Mauereidechsenpopulation während der Vegetationsperiode 2019 haben gezeigt, dass die Wiesenflächen zwischen den Mauern keine Lebensräume für die Tiere sind. Die Wiese wurde in den letzten Jahren periodisch durch eine einschürige Mahd erst im Juli/August bewirtschaftet und zusätzlich durch 2-3 Schafe des nordwestlich angrenzenden Grundstücks beweidet. Diese extensive Pflege führt während des Jahresverlaufs bereits ab Ende Mai dichter und hochwüchsiger Vegetation und damit zu einer erheblichen Verschattung eines Teils der Mauern, die besonders bei den Mauern Nr. 4a, 4b und 5 zu beobachten ist. Wiesenvegetation und Brennnesseln führen während dieser Zeit zu einer deutlichen Verschlechterung der terrestrischen Verbindungen zwischen den einzelnen Mauern. Wegen des Dichtstandes der Vegetation und deren Hochwüchsigkeit erreicht kein direktes Sonnenlicht mehr den Boden, wodurch sich die Tiere dort nur noch unzureichend aufwärmen können. Darüber hinaus ist auch die Mobilität in diesen Flächen deutlich eingeschränkt. Die Wiesenfläche ist als Lebensraum für die Art ungeeignet.

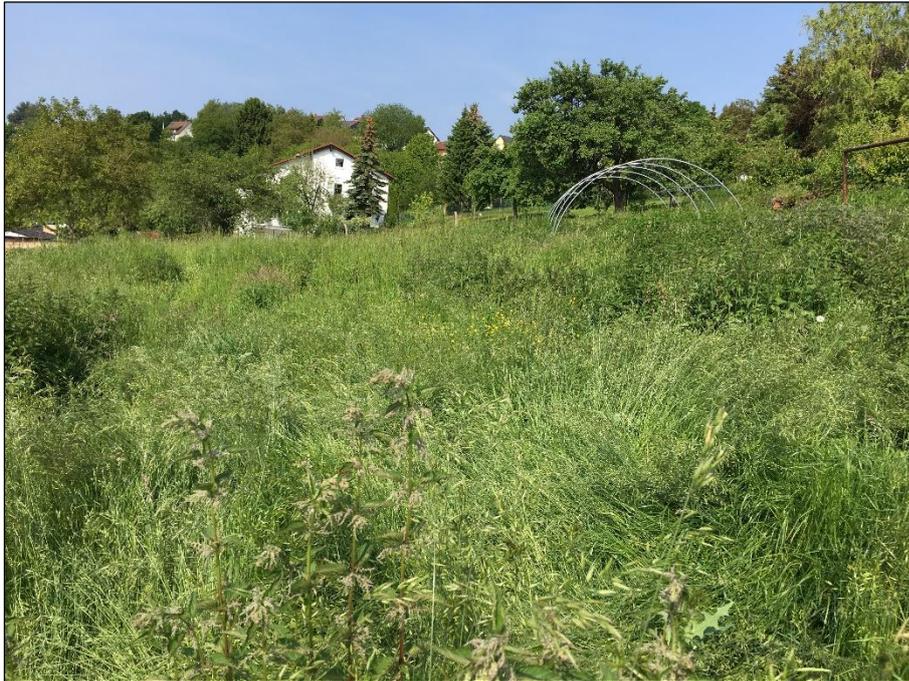
**Abb. 29: hochwüchsige Wiese zwischen den Mauern 1 und 5 im Juni 2019 (Bildquelle: BÜRO FÜR FREILANDFORSCHUNGEN Dr. Bernd, 06/2019)**

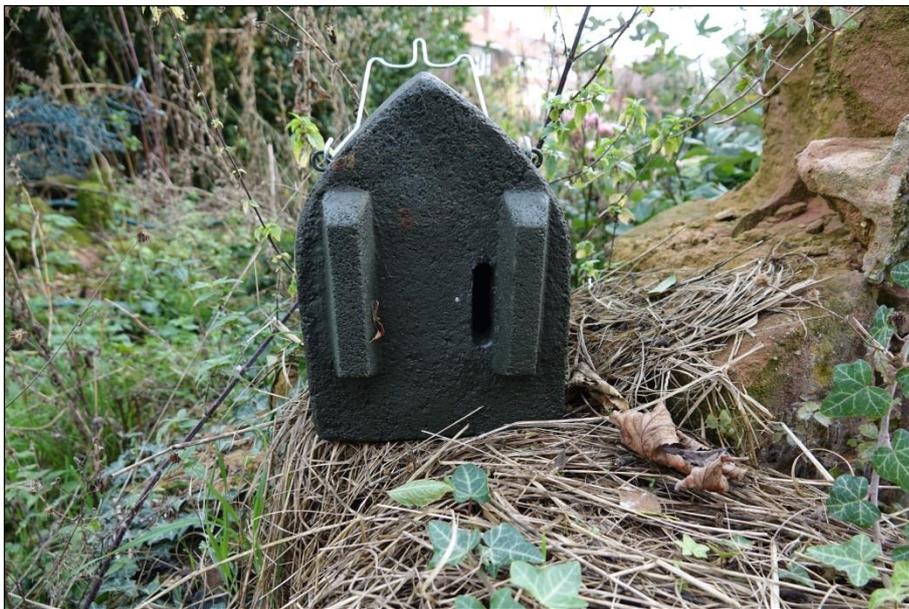
**Abb. 34:** Bilchkasten, wie er in der Ruderalfläche verwendet wurde (Bildquelle: WSW & Partner, 09/2019)

Die Erfassung unserer kleinsten einheimischen Bilchart – der Haselmaus – erfolgte über Bilchkästen<sup>7</sup> innerhalb des Plangebiets. Davon wurden im Bereich der Ruderalfläche 2 Kästen in den vorhandenen Gebüsch in einer Höhe von 60 cm und 120 cm im Zeitraum 05 – 09/2019 installiert. Weitere potenzielle Habitate der Haselmaus sind innerhalb des Plangebiets kaum gegeben. Während der Flächenbegänge wurden die Bilchkästen ab 07/2019 über die Reinigungsklappen regelmäßig auf einen etwaigen Besatz kontrolliert (Bau einer Kobel im Inneren). Während der Untersuchungen konnte die Haselmaus im Plangebiet nicht festgestellt werden.

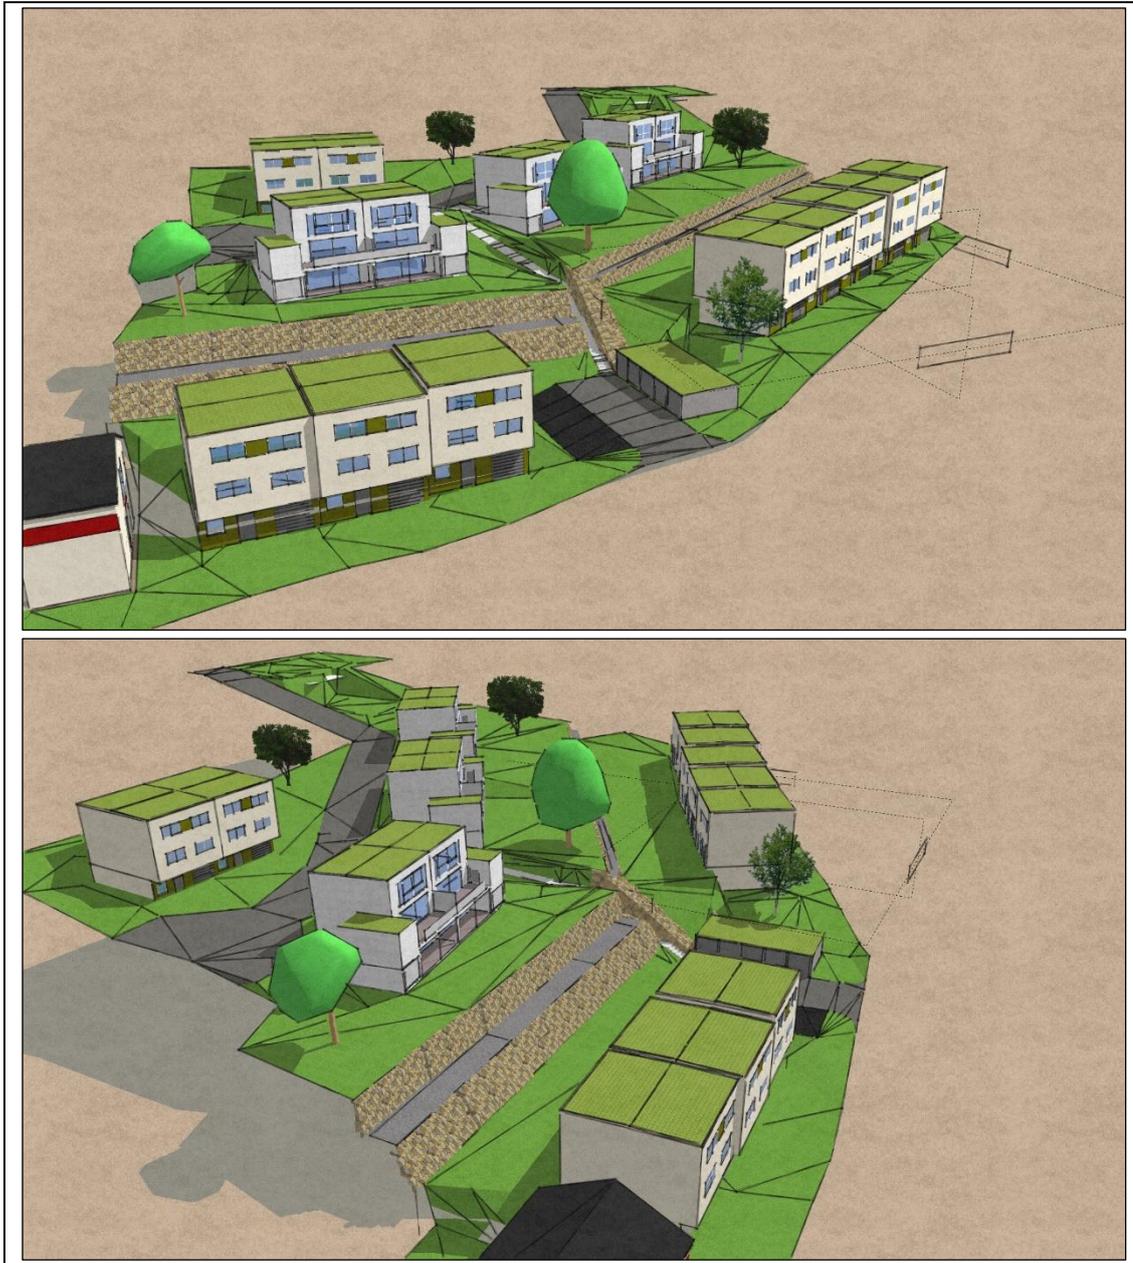
**Abb. 35: Grafische Darstellung der Ersatzlebensräume der Mauereidechse mit umliegender Wohnbebauung und dargestellter Verschattungssituation im Juli um 12:00 (Bildquelle: A&B, 10/2019)**

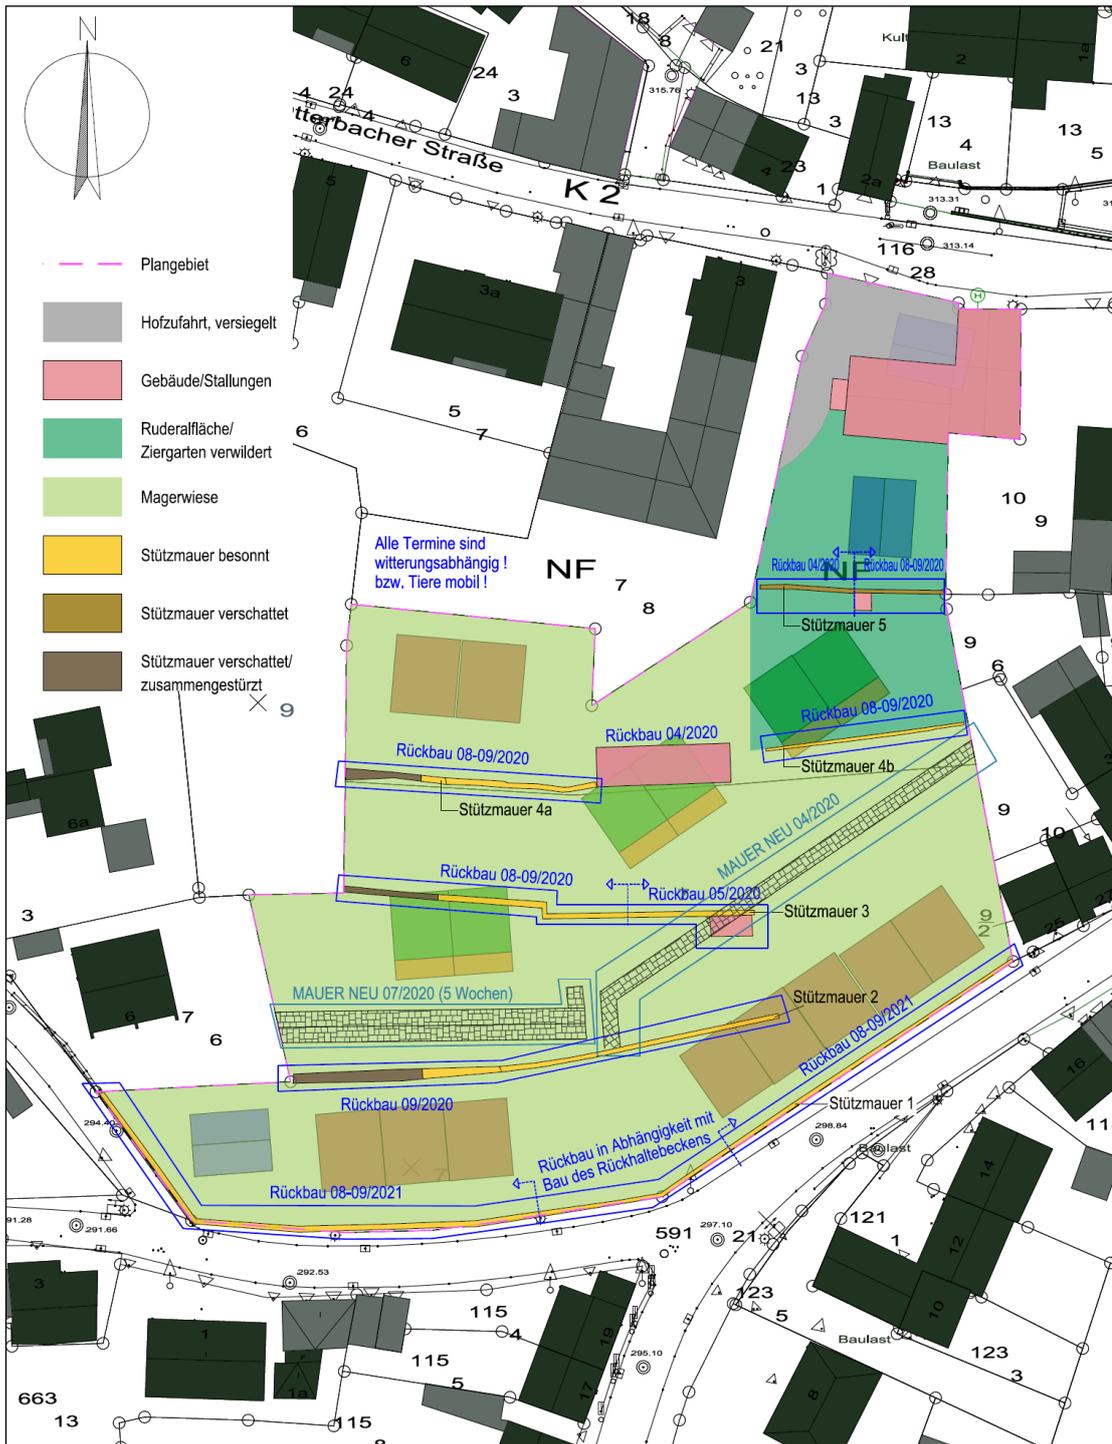
**Abb. 36: Bauablauf, Herstellung Ersatzhabitate und Rückbau der Stützmauern (Bildquelle: A&B, 10/2019)**

Die Möglichkeit der Einhaltung des dargelegten Zeitplans ist maßgeblich von dem jahreszeitlichen Witterungsverlauf abhängig. Abweichungen können deshalb zu Verzögerungen einzelner (nachgelagerter) Bauphasen führen, die dann unter Einbeziehung der ÖBB erneut zu koordinieren wären.

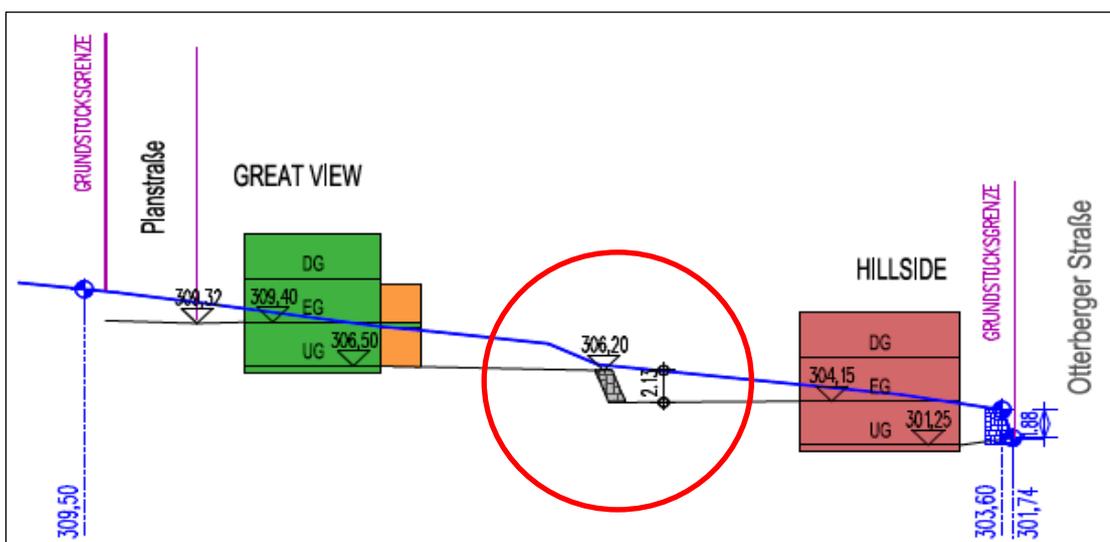
Abb. 37: Ersatzhabitate im Osten, Geländeschnitt (Bildquelle: A&B, 10/2019)

Wegen der Hanglage muss das Plangebiet zwangsläufig von Westen nach Osten abgefangen werden. Dies soll mit einer Stützmauer aus Beton-L-Steinen (sog. Winkelstützen) geschehen, die in Abhängigkeit des Reliefs Höhen von 1,0 m im Osten und bis zu 3,0 m im Westen überwinden müssen. Deshalb werden zwei terrassierte Reihen aus verschiedenen hohen L-Steinen errichtet. Um in diesen Bereichen vollwertige Lebensräume für die Mauereidechse zu gestalten, sollen die L-Steine mit vertikalen Strukturen aus den ehemaligen Mauersteinen und Buntsandsteinfindlingen verblendet werden. In einem Bereich von ca. 2,0 m vor den Winkelstützen sollen Gesteinsriegel aus Grobschlag oder Wasserbausteinen (Körnung 20,0 – 30,0 cm) ca. 1,0 m tief in das Erdreich eingelassen werden. Unterhalb des Gesteins ist ein grabfähiges Erdreich aus verwittertem Buntsandstein ("roter Sand aus lokalem, verwittertem Buntsandstein" aus B-Horizont) einzuarbeiten. Dabei sind nur ca. 50 % Gesamtlänge des Zwischenraums mit Gestein zu verfüllen. Die Restfläche ist mit nährstoffarmem Sandsubstrat aufzufüllen, auf dem sich eine spärliche Vegetation einstellen wird. Im Gegensatz dazu sind die Sandlinsen von Grobschlag und Vlies umgeben. Diese Bereiche werden sich trockener als die übrige Sandfüllung darstellen, wodurch es eine ökologisch günstige Differenzierung der Sandstandorte möglich ist.

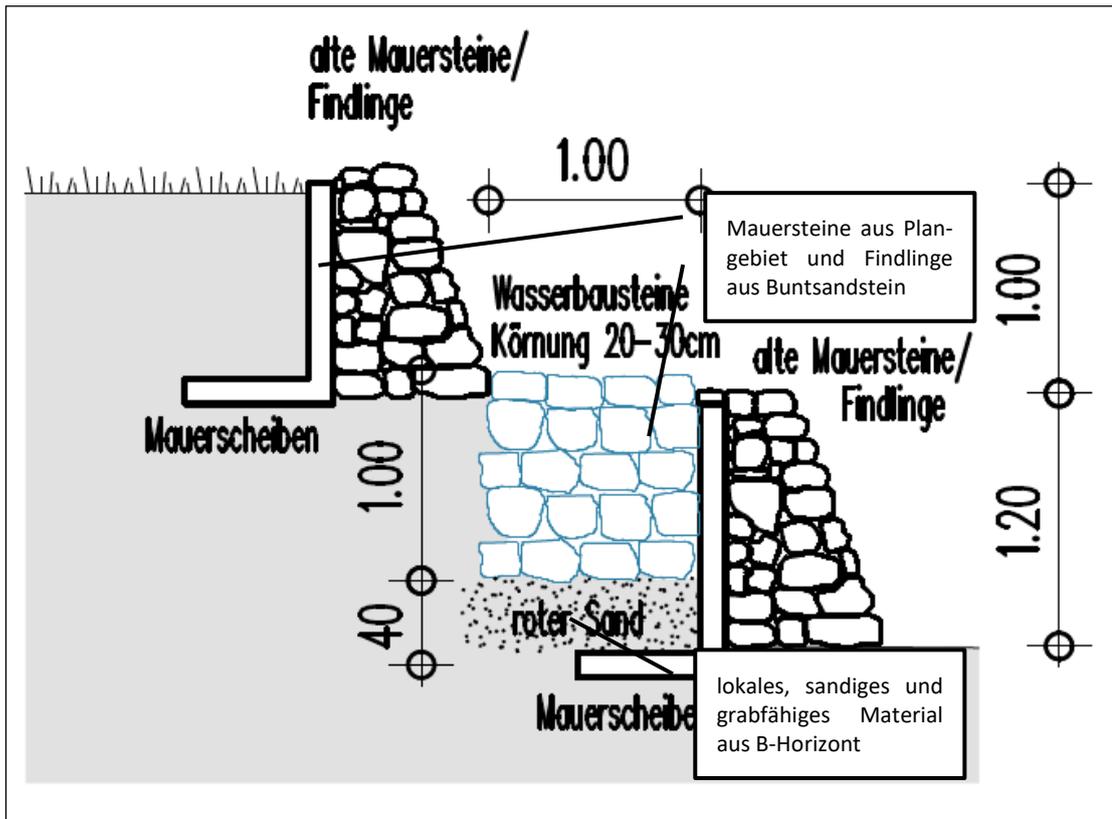
Abb. 38: Aufbau Ersatzhabitate im Osten, Geländeschnitt (Bildquelle: A&B, 10/2019)

Während die vertikalen, südexponierten Strukturen für die Eidechsen Sonnenplätze, Verstecke und Jagdhabitate<sup>9</sup> darstellen, ist das unter den Gesteinsriegeln anstoßende sandige Material als Überwinterungshabitate (Hibernationsquartiere) geeignet. Mauereidechsen müssen frostfrei überwintern. Ein Absenken ihrer Körpertemperatur auf ca. 0 – 3 °C verläuft zumeist tödlich. Ein Eingraben ab September/Oktober in frostsichere Bereiche kann daher nur am Fuß der Winkelstützen erfolgen, weshalb dort eine hinreichende Grabfähigkeit sichergestellt werden muss. Darüber hinaus benötigt die Art zur erfolgreichen Reproduktion auch Eiablageplätze. Diese sollen in Form zweier Sandlinsen von jeweils ca. 8-15 m<sup>2</sup> aus demselben sandigen Material hergestellt werden. Die zukünftigen Eiablagehabitate sollen sich im Bereich der Gesteinsriegel jeweils im Westen und im Osten der Fläche befinden. Die exakte Lage und Ausprägung ist während der Bauphase von der ÖBB in Abstimmung mit dem Projektierer festzulegen.

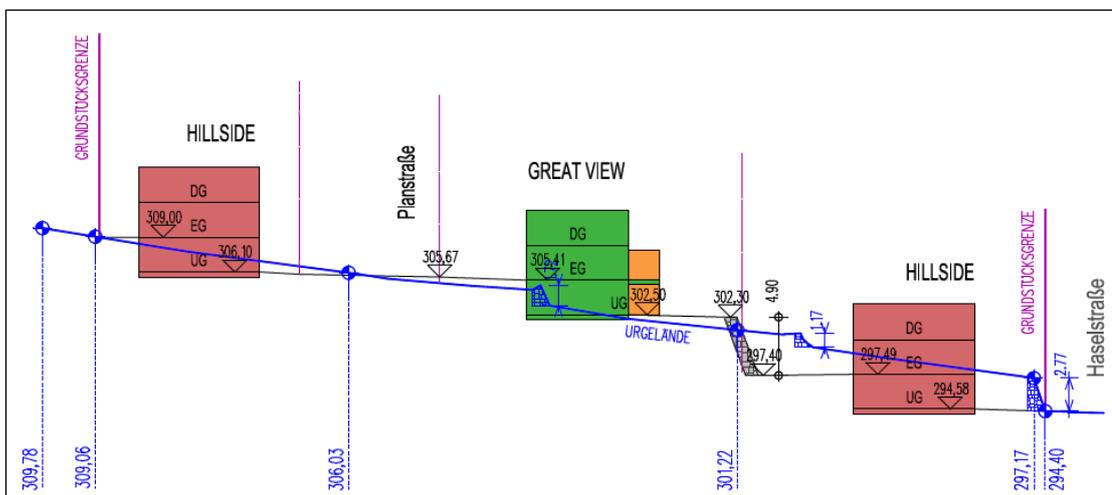
Abb. 39: Ersatzhabitate im Westen, Geländeschnitt (Bildquelle: A&B, 10/2019)

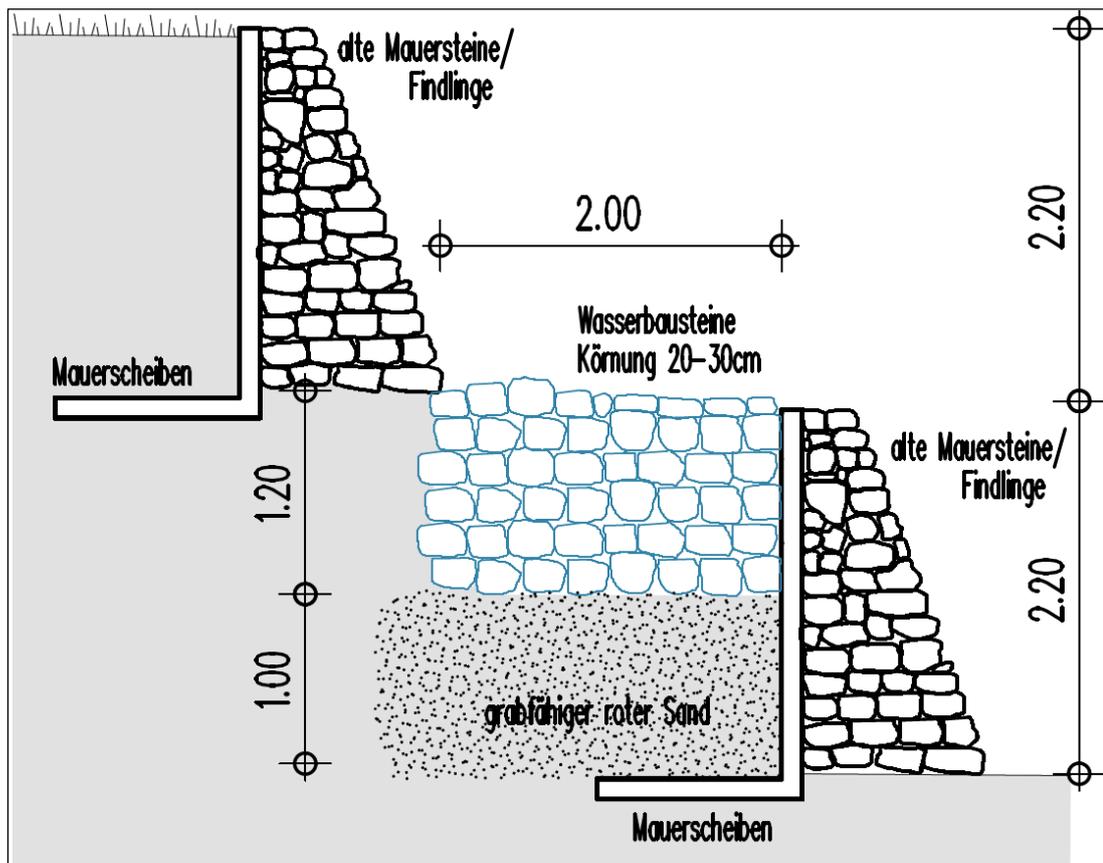
**Abb. 40: Aufbau Ersatzhabitate im Westen, Geländeschnitt (Bildquelle: A&B, 10/2019)**

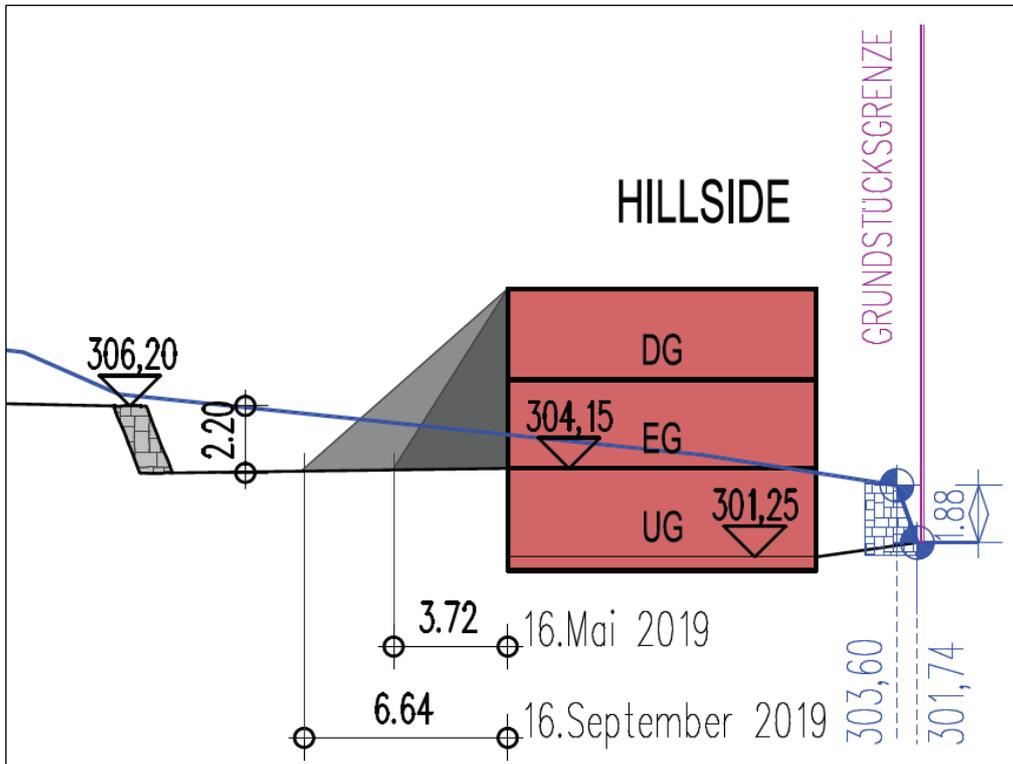
Abb. 41: Verschattungsstudie Ostteil, Geländeschnitt (Bildquelle: A&B, 10/2019)

durchgeführt. Die Ergebnisse zeigen, dass sowohl im Mai als auch im September gegen 12:00 Uhr mittags mit keiner Verschattung der neuen Habitate durch die zu errichtenden Gebäude zu rechnen ist.

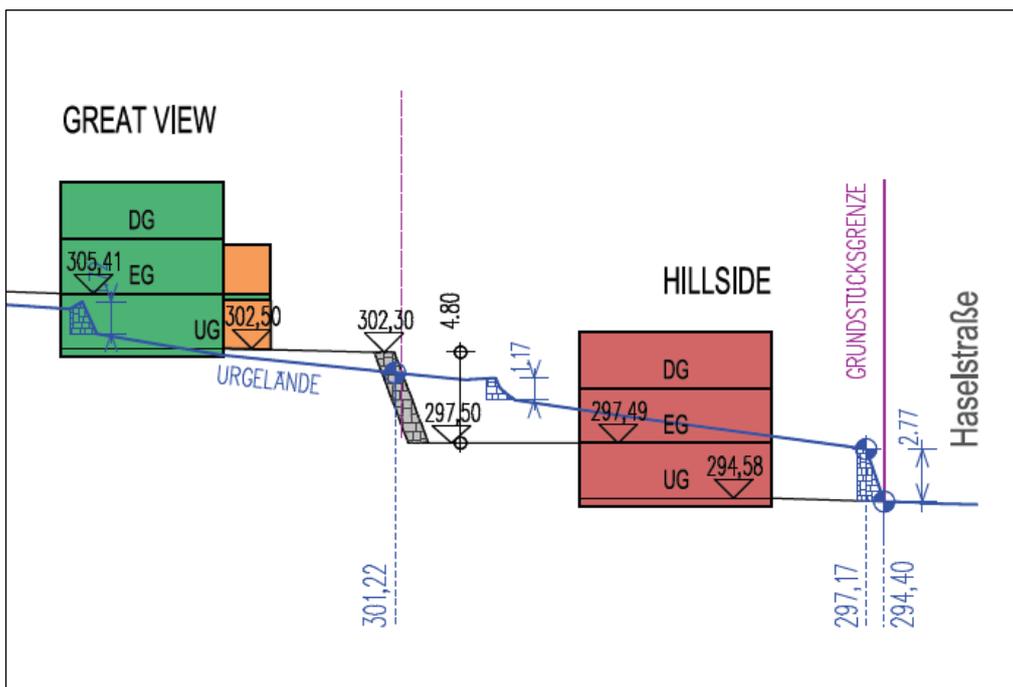
Abb. 42: Verschattungsstudie Westteil, Geländeschnitt (Bildquelle: A&B, 10/2019)
