### SPEZIELLE ARTENSCHUTZRECHTLICHE PRÜFUNG ZUM BEBAUUNGSPLAN

„HASELSTRAÙE – OTTERBACHER STRAÙE– OTTERBERGER STRAÙE“  
IN DER STADT KAISERSLAUTERN (STADTTEIL MORLAUTERN)

Fertigstellung: 29. März 2020

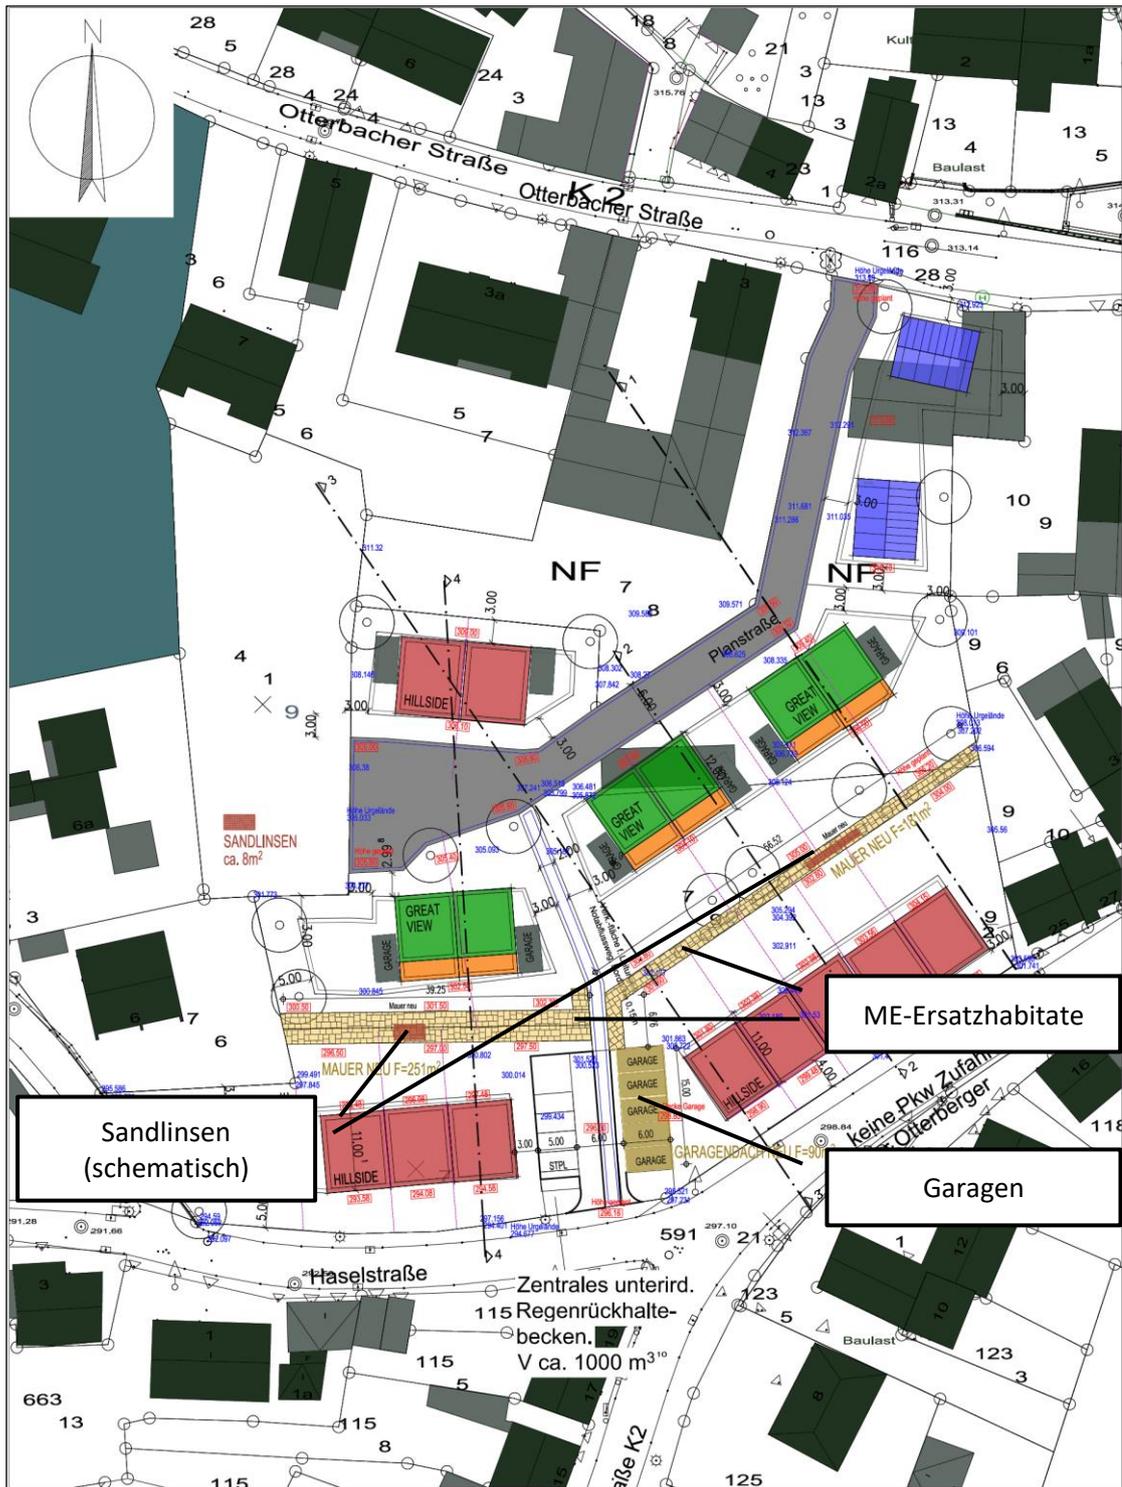
Abb. 43: Baukonzept mit integrierten Ersatzlebensräumen der Mauereidechse (Bildquelle: A&B, 10/2019)
