Schritt für Schritt zu attraktiven Ortszentren

Fußverkehrs-Checks Rheinland-Pfalz

Abschlussbericht Stadt Kaiserslautern

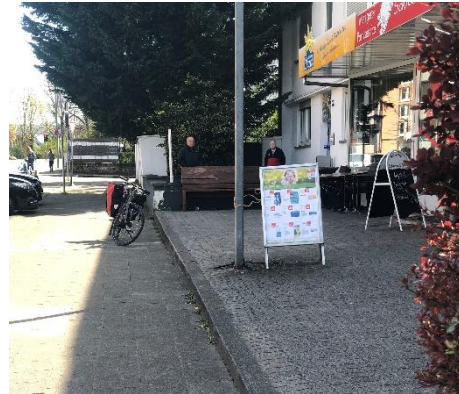
A1 – Barrierefreier Zugang zum Einzelhandel am Rauschenweg

Problematik Das kleine Einzelhandelszentrum am Rauschenweg umfasst mehrere Arztpraxen, eine Bäckerei, eine Metzgerei sowie eine Apotheke. Vor den Geschäften befindet sich eine Art Platz, der durch eine Stufe vom Gehweg abgegrenzt ist. Dadurch ist der Zugang zum Einzelhandel nicht barrierefrei.

Handlungsvorschlag: Der Zugang zu den Geschäften soll barrierefrei ermöglicht werden. Insbesondere ein rollstuhlgerechter Zugang ist aktuell nicht gegeben. Zu diesem Zwecke soll perspektivisch eine Rampe eingerichtet werden. Die Rampe soll in den Platz integriert werden, um die Gehwegbreite nicht zu begrenzen.

Für Menschen mit Seheinschränkungen wird empfohlen, die Stufe auf ganzer Länge kontrastreich zu markieren. Dadurch können sie die Stufe besser wahrnehmen. Die Maßnahme ist außerdem kurzfristig umsetzbar.

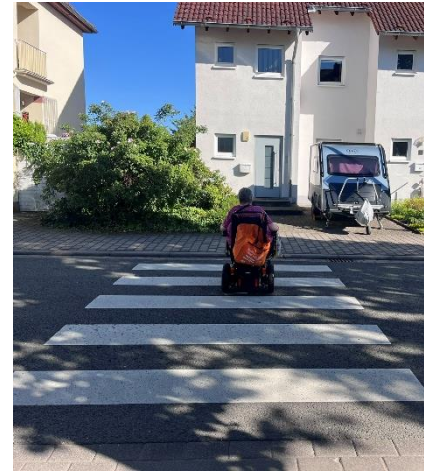
A2 - Barrierefreie Querungen

Problematik: Querungsanlagen im Untersuchungsgebiet sind oft nicht ausreichend barrierefrei ausgestaltet. Die Anlagen im Bestand stammen oft aus einer Zeit als barrierefreie Ausgestaltung noch nicht oder nach einem anderen Standard umgesetzt wurden.

Querungsstellen müssen so ausgestaltet sein, dass sowohl Anforderungen von Menschen mit Sehbeeinträchtigung als auch die von Mobilitätseingeschränkten berücksichtigt werden. Im Bestand muss zum

Teil muss die Querung im Bestand nur für eine Gruppe nachgerüstet werden, indem je nach Situation bspw. ein Blindenleitsystem oder eine Bordsteinabsenkung ergänzt wird. Betroffen sind bspw. die LSA an der Stresemannstraße/Rauschenweg, der Fußgängerüberweg (FGÜ) Auf dem Bännjerrück und auch ungesicherte Querungsstellen, wie bspw. die Kreuzung Rauschenweg/Auf dem Bännjerrück.

Handlungsvorschlag: Nach Möglichkeit sollte die Überquerungsstelle mit differenzierter Bordhöhe (6 cm Bordhöhe für seheingeschränkte Personen und eine Nullabsenkung für gehbehinderte Personen) eingesetzt werden (siehe Good-Practice). Alternativ kann auch ein 3 cm hohes Bord verwendet werden, wenn örtliche Gegebenheiten die Einrichtung eines differenzierten Bords nicht oder nur schwer ermöglichen. An Querungsanlagen ist das „Zwei-Sinne-Prinzip“ anzuwenden, sodass die Situation mit mindestens zwei Sinnen (visuell, taktil, akustisch) wahrgenommen werden kann. Entsprechend sind Blindenleitsysteme (BLS), kontrastreiche Gestaltung und an LSA auch taktile Signalgeber sowie akustische Orientierungs- und Freigabesignale einzurichten.

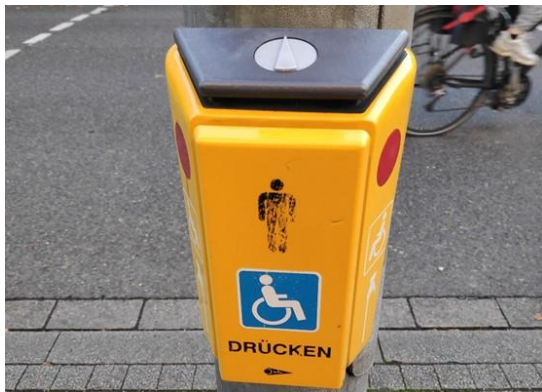
Good-Practice-Beispiele Querungsstellen mit abgesenkten Bordsteinen und differenziertem Bord

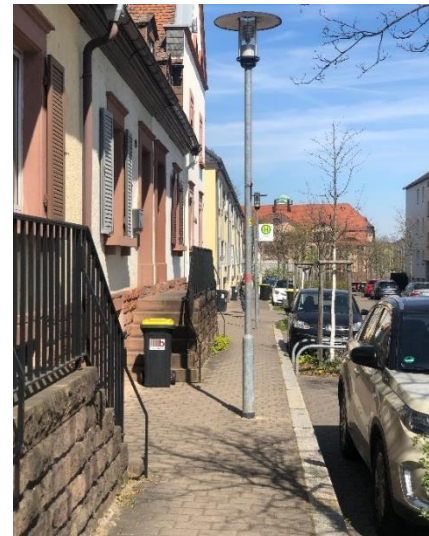
Insbesondere für Menschen mit erhöhtem Platzbedarf (z. B. Kinderwagen, Rollstuhl), aber auch bei Begegnungsverkehr auf dem Gehweg stellen solche Elemente Hindernisse dar. Des Weiteren werden sie von sehingeschränkten Personen schlecht wahrgenommen, da oftmals eine kontrastreiche Gestaltung fehlt.

Handlungsvorschlag: Gehwege sollten möglichst von Hindernissen jeglicher Art freigehalten werden. Bauliche Hindernisse sollten daher entfernt oder so versetzt werden, dass sie eine gut nutzbare Gasse auf dem Gehweg freigehalten. Hinsichtlich der Barrierefreiheit sollte die nutzbare Gehwegbreite mindestens 1,60 m betragen, um auch Personen mit erhöhtem Platzbedarf die Nutzung des Gehwegs zu ermöglichen (siehe Good-Practice).

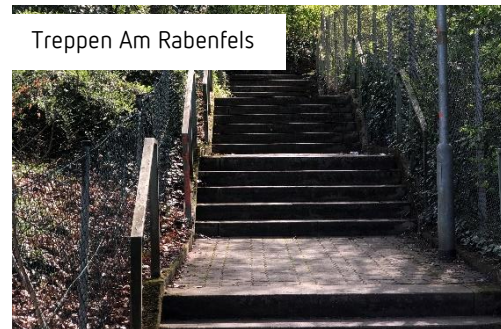
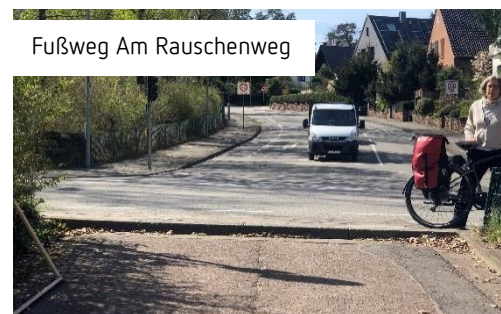
Problematik: Im Untersuchungsgebiet liegen zwischen Am Rabenfels und Sickinger Straße sowie zwischen Rauschenweg und Triftstraße eigenständige Fußwege vor.

Beide Wege weisen ein Gefälle auf. Am Rabenfels wird das Gefälle über Treppenanlagen überwunden. Am Rauschenweg befindet sich nur im Übergang zum Rauschenweg eine Stufe. Entsprechend sind die Wege nicht barrierefrei nutzbar. Gehölzaufwuchs und Verschmutzung behindern die Nutzung zusätzlich und mindern das subjektive Sicherheitsgefühl.

Handlungsvorschlag: Beide Wege können nicht umfassend barrierefrei für Mobilitätseingeschränkte ausgebaut werden. Am Rabenfels können die Stufen nicht ersetzt werden. Am Rauschenweg ist die Steigung zu steil. Jedoch kann durch die Anrampung der Bordstein, z.B. für Kinderwägen oder Fahrräder, überwindbar hergestellt werden. Die nachfolgenden Maßnahmen können an diesen beiden Stellen die Nutzung für Menschen mit Mobilitätseinschränkungen (z.B. Rollatoren, Kinderwägen) verbessern und können zusätzlich Seheingeschränkte unterstützen.

Die Treppen Am Rabenfels sollten kontrastreich markiert werden, ggf. auch durch taktile Bodenelemente ergänzt werden. Zusätzlich ist auf eine ausreichende Beleuchtung, intakte Oberflächen und Sauberkeit der Wege zu achten.

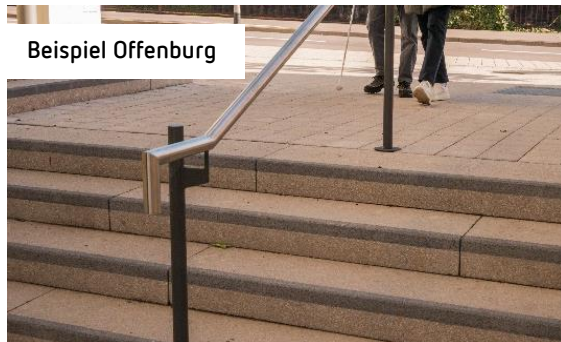
Good-Practice-Beispiel: Kontrastreiche Treppenstufen (links) und Wegweisung von Treppen und Rampen (rechts)

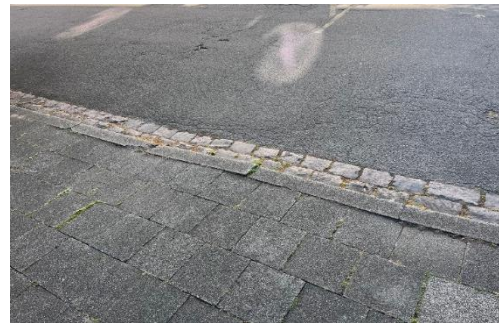
A5 - Barrierefreie Oberflächen (wieder-) herstellen

Problematik: Beschädigte Oberflächen sind ein wiederkehrendes Problem, bspw. an der Triftstraße oder am Fußweg zwischen Triftstraße und Rauschenweg. Auf einem kurzen Abschnitt an der Herzog-von-Weimar-Straße endet der Gehweg an einer Schotterfläche, die als barrierefreie Oberfläche ebenfalls ungeeignet ist. Neben beschädigten und ungeeigneten Oberflächen behindern auch Pflanzenaufwuchs die Gehwege, Laub oder Schnee verringern die Oberflächenqualität saisonal.

Handlungsvorschlag: Eine barrierefreie Wegeoberfläche sollte eben und gleichzeitig rutschfest sein. Besonders geeignet sind asphaltierte Flächen und engfugig bzw. umfasstes verlegtes Pflaster. Oberflächenschäden sollten im Rahmen der Instandhaltung regelmäßig kontrolliert und dann behoben werden.

Um Oberflächenschäden frühzeitig ausfindig zu machen, ist der Einsatz eines Mängelmelder zu empfehlen. Der Mängelmelder der Stadt Kaiserslautern findet sich hier: <https://www.kaiserslautern.de/serviceportal/dl/045000/index.html>

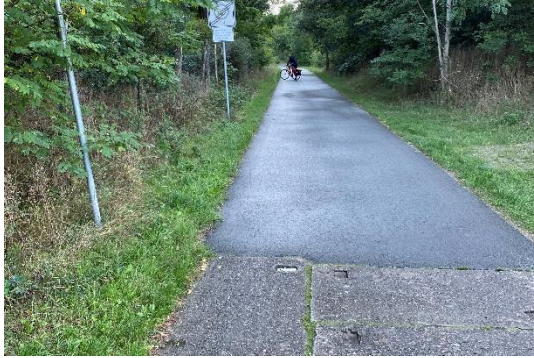
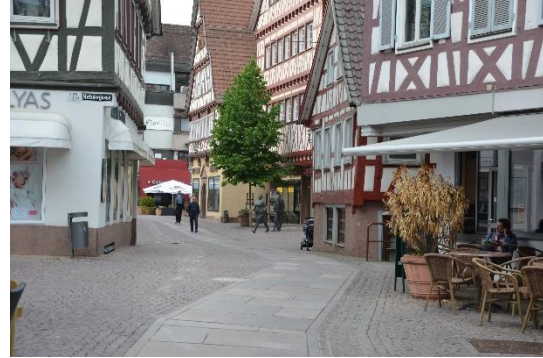
Good-Practice-Beispiel: Beispiele vom Wechsel geeigneter und ungeeigneter Oberflächen

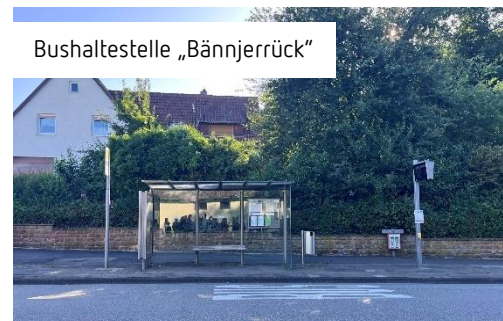
Problematik: Für Personen mit Mobilitätseinschränkungen, aber auch Ältere oder Erkrankte, die öfter Pausen benötigen, können Bänke ein wichtiges Element für die eigenständige Mobilität darstellen.

Auf dem Bännjerrück befinden sich entlang der begangenen Routen nur am Nahversorgungszentrum Bänke. Ansonsten bieten nur die Fahrgastunterstände oder Mauern an privaten Grundstücken die Möglichkeit sich auf dem Weg hinzusetzen (siehe Foto).

Im öffentlichen Raum sollten immer wieder Sitzgelegenheiten angeboten werden. Hierdurch wird allen Passanten ein Aufenthalt ermöglicht, insbesondere aber Älteren und Menschen mit Mobilitätseinschränkung auf den Alltagswegen eine Möglichkeit zur Rast geboten und damit der persönliche Mobilitätsradius erhöht. Die Sitzgelegenheiten sollten entlang wichtiger, vom Fußverkehr viel frequenterer Achsen in regelmäßigem Abstand eingebracht werden, bspw. alle 150-300 m.

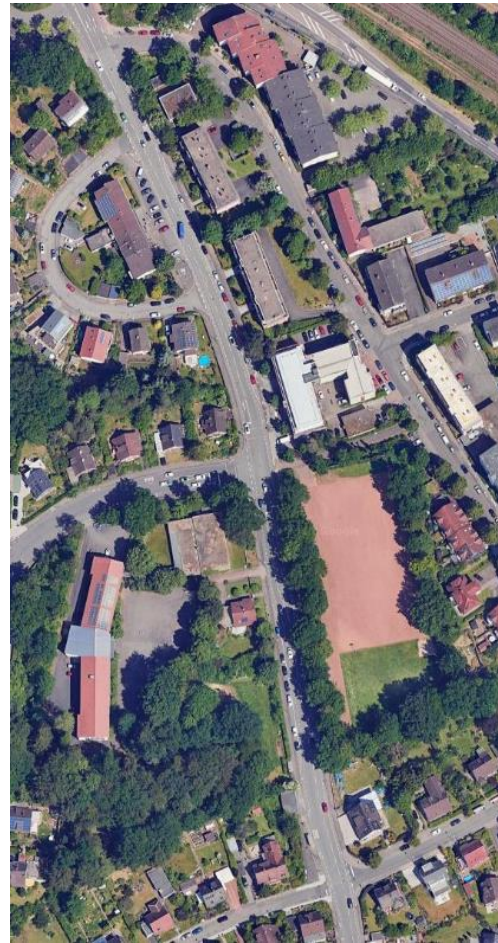
Durch das hohe Verkehrsaufkommen ist das Queren des Rauschenwegs zu Stoßzeiten nur schwer möglich. Außerdem ist die Achse nicht attraktiv für den Fußverkehr, da man sich subjektiv nicht sicher oder mindestens vom Lärm gestört fühlt.

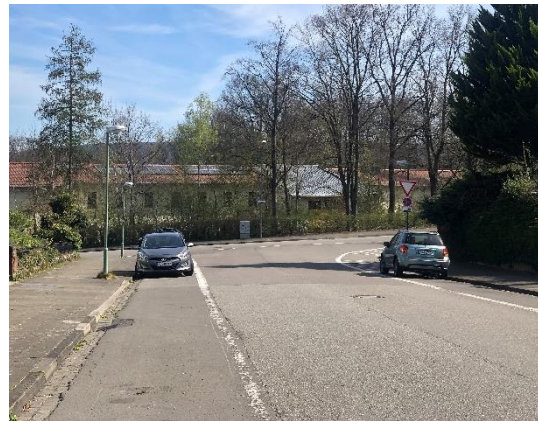
Problematik: An der Sickinger Straße kommt es zu Schulbeginn und -ende immer wieder zu erhöhtem Verkehrsaufkommen und unübersichtlichen verkehrlichen Situationen durch Hol- und Bringverkehr. Schüler:innen kommen gleichzeitig mit dem Bus oder zu Fuß an.

An der Kreuzung Sickinger Straßen/ Stresemannstraße sind zusätzlich die Straßenräume und Kurvenradien sehr groß. Dadurch sind die Wege zum Queren der Fahrbahn sehr weit, was einen weiteren Unsicherheitsfaktor für die Schüler:innen darstellt.

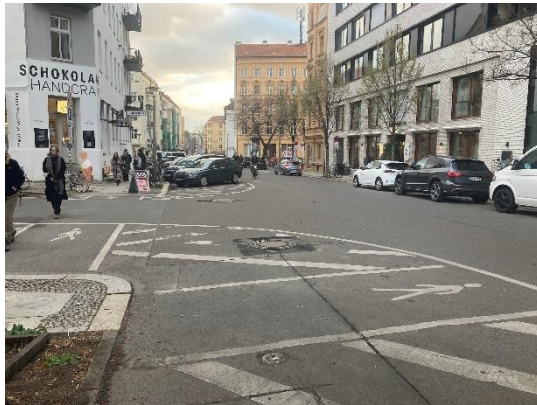
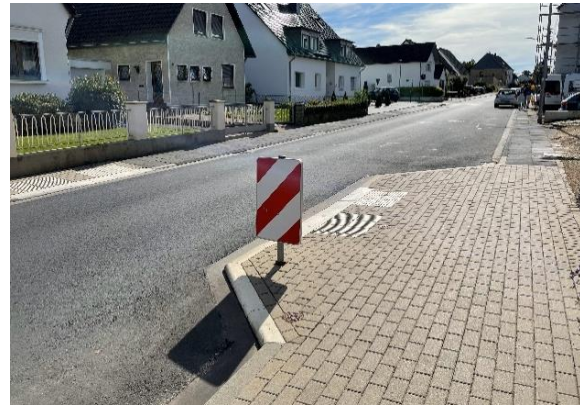
Good-Practice-Beispiel: Verringerter Kurvenradius (li.) und ein vorgezogener Seitenraum (re.)

Weitere Örtlichkeiten **Kurvenradius reduzieren:** Entlang der Stresemannstraße und Sickinger Straße an mehreren Situationen, ebenso an der Kreuzung Triftstraße/Rauschenweg.

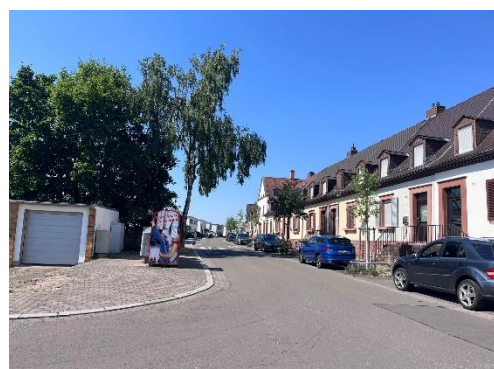
Problematik: Über die Herzog-von-Weimar-Straße gelangen viele Schüler:innen zu den weiterführenden Schulen. Auch hier ist das Verkehrsaufkommen zu Stoßzeiten sehr hoch. Neben der verringerten (subjektiven) Sicherheit für die Schüler:innen, werden durch das hohe Verkehrsaufkommen Anwohnende oder auch der Linienbus- und Lieferverkehr behindert. Der Schulweg ist aktuell auf dem

nördlichen Gehweg markiert („gelbe Füße“). Dieser ist lokal schmal und durch Hindernisse verstellt.

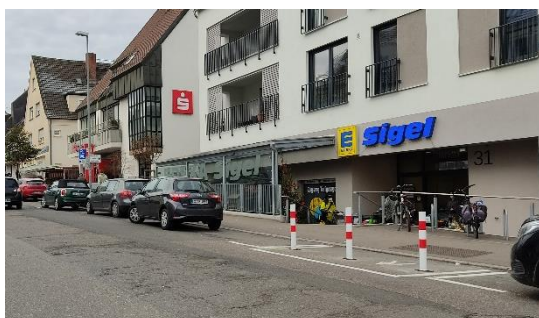
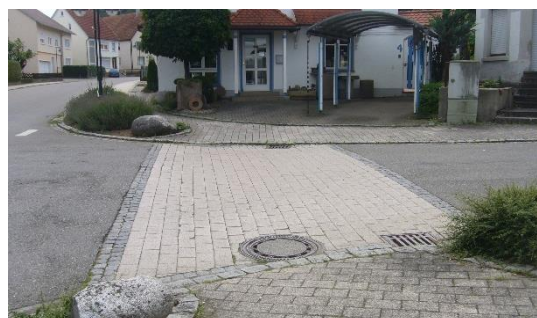
Good-Practice-Beispiel: markierter vorgezogener Seitenraum (links), Pflasterung des Querungsbereichs des Fußverkehrs auf der Fahrbahn (rechts)

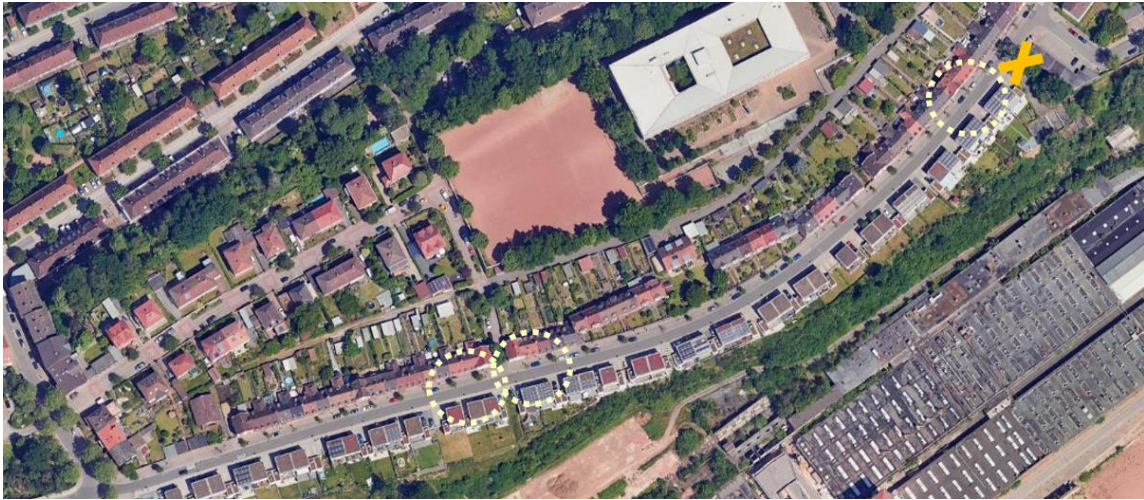
Hinweis: Einrichtung von vorgezogenen Seitenräumen an den markierten Stellen prüfen

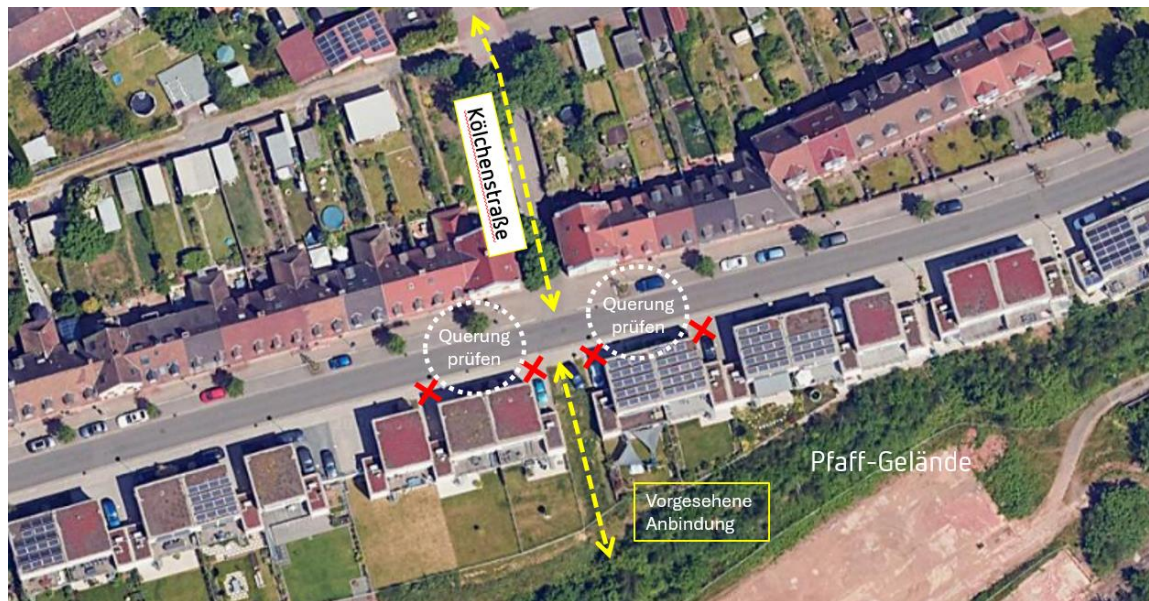
Einfache Skizze: (zukünftige) Wegebeziehung zwischen Pfaff-Gelände & Kölchenstraße;
Darstellung der Bereiche in denen die Einrichtung einer Querungsstelle zu prüfen ist.

X = private Grundstückszufahrt

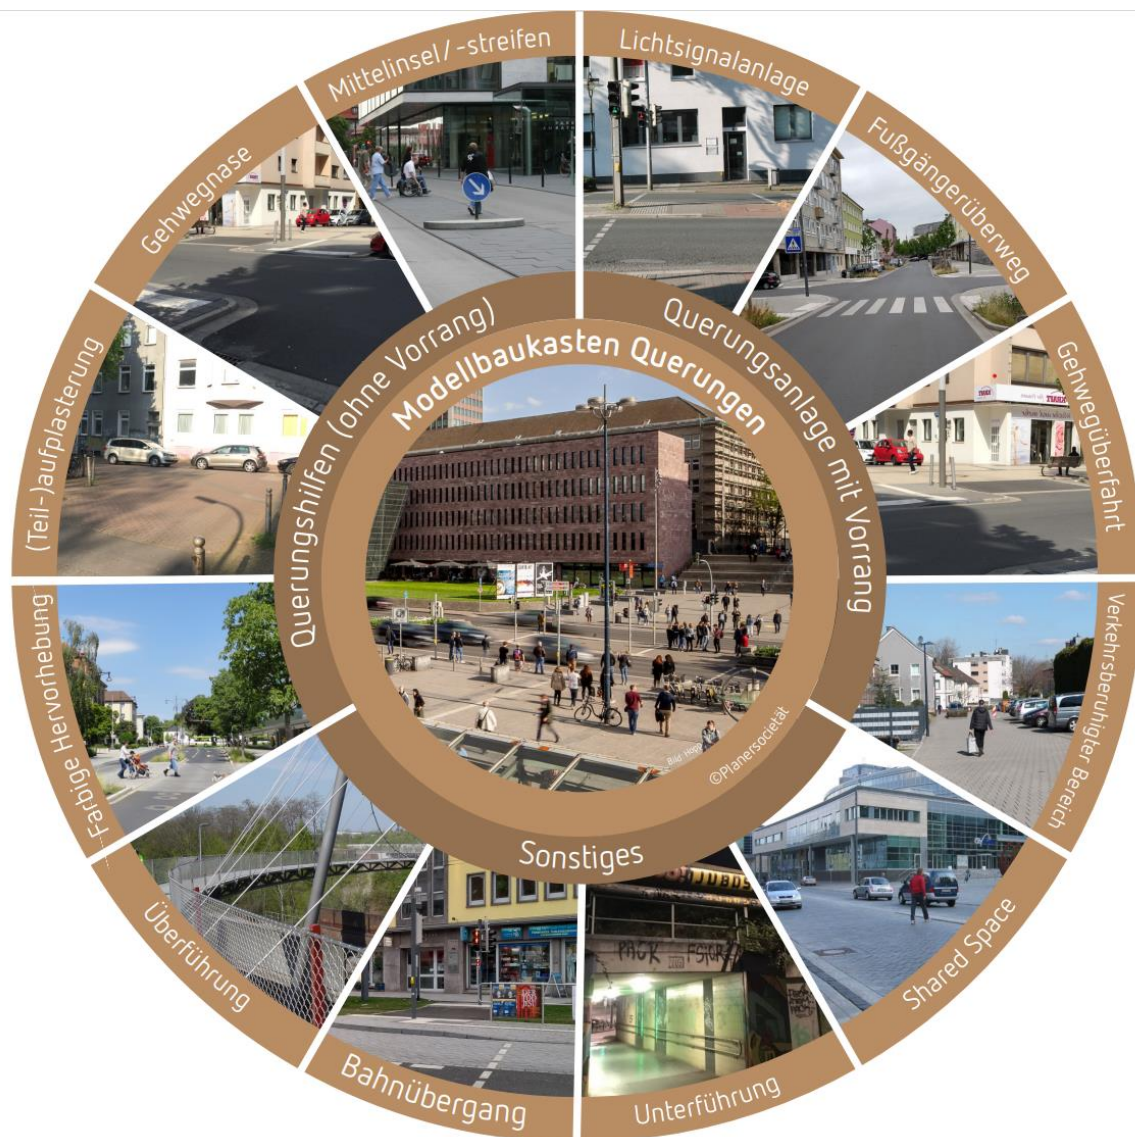
Abbildung 9: Unterschiedliche Überquerungsanlagen

Um Straßenüberquerungen für zu Fuß Gehende zu erleichtern, gibt es unterschiedliche Querungsanlagen. Diese unterscheiden sich in Querungsanlagen, an denen der Fußverkehr Vorrang gegenüber dem Kfz-Verkehr hat oder an denen er keinen Vorrang, hat (nach H BVA bzw. DIN 32984 / 18040-3) als gesicherte bzw. ungesicherte Querungen bezeichnet. Die Auswahl einer bestimmten Querungsanlage ist u. a. abhängig von der Anzahl der querenden zu Fuß Gehenden und ob diese punktuell oder linear die Fahrbahn queren, der Stärke und Geschwindigkeit des Kfz-Verkehrs an der Querungsstelle, der Fahrbahnbreite, der Anzahl der Fahrstreifen sowie der Umfeldnutzung und ist in der StVO zwischen dem Regelwerk präzisiert.

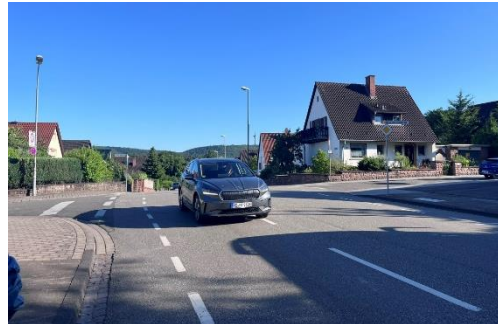
Problematik: Die Kreuzung Auf dem Bännjerrück / Rauschenweg wurde vielfach als Gefahrenstelle genannt.

Die Kreuzung ist eine wichtige Verbindung Richtung Bahnhalt und Innenstadt inkl. der weiterführenden Schulen. Außerdem befinden sich im Umfeld der Kreuzung Umstiegshaltestellen, die von unterschiedlichen Linien bedient werden. Fahrgäste müssen hier mitunter schnell die Straßenseite wechseln, um den passenden Anschluss zu erreichen.

Im Kreuzungsbereich überfahren die Busse im Begegnungsverkehr regelmäßig den Bordstein und bedrängen dort den Fußverkehr. Der Bordstein ist im Kreuzungsbereich fast niveaugleich mit der Fahrbahn, dadurch kann er leicht überfahren werden, gleichzeitig fehlt eine Markierung für sehingeschränkte Personen. Für sie ist die Kreuzung besonders gefährlich.

Durch das hohe Verkehrsaufkommen am Rauschenweg ist auch hier die Querung der Straße (zu Stoßzeiten) für den Fußverkehr kaum möglich. Da die Kreuzung zusätzlich auf einer Kuppe liegt (siehe Bild), sind die Sichtbeziehungen Kfz-/Fuß-/Radverkehr schlecht. Außerdem wird vielfach die Geschwindigkeit an der Kreuzung – auch aufgrund der Kuppenlage – überschritten.

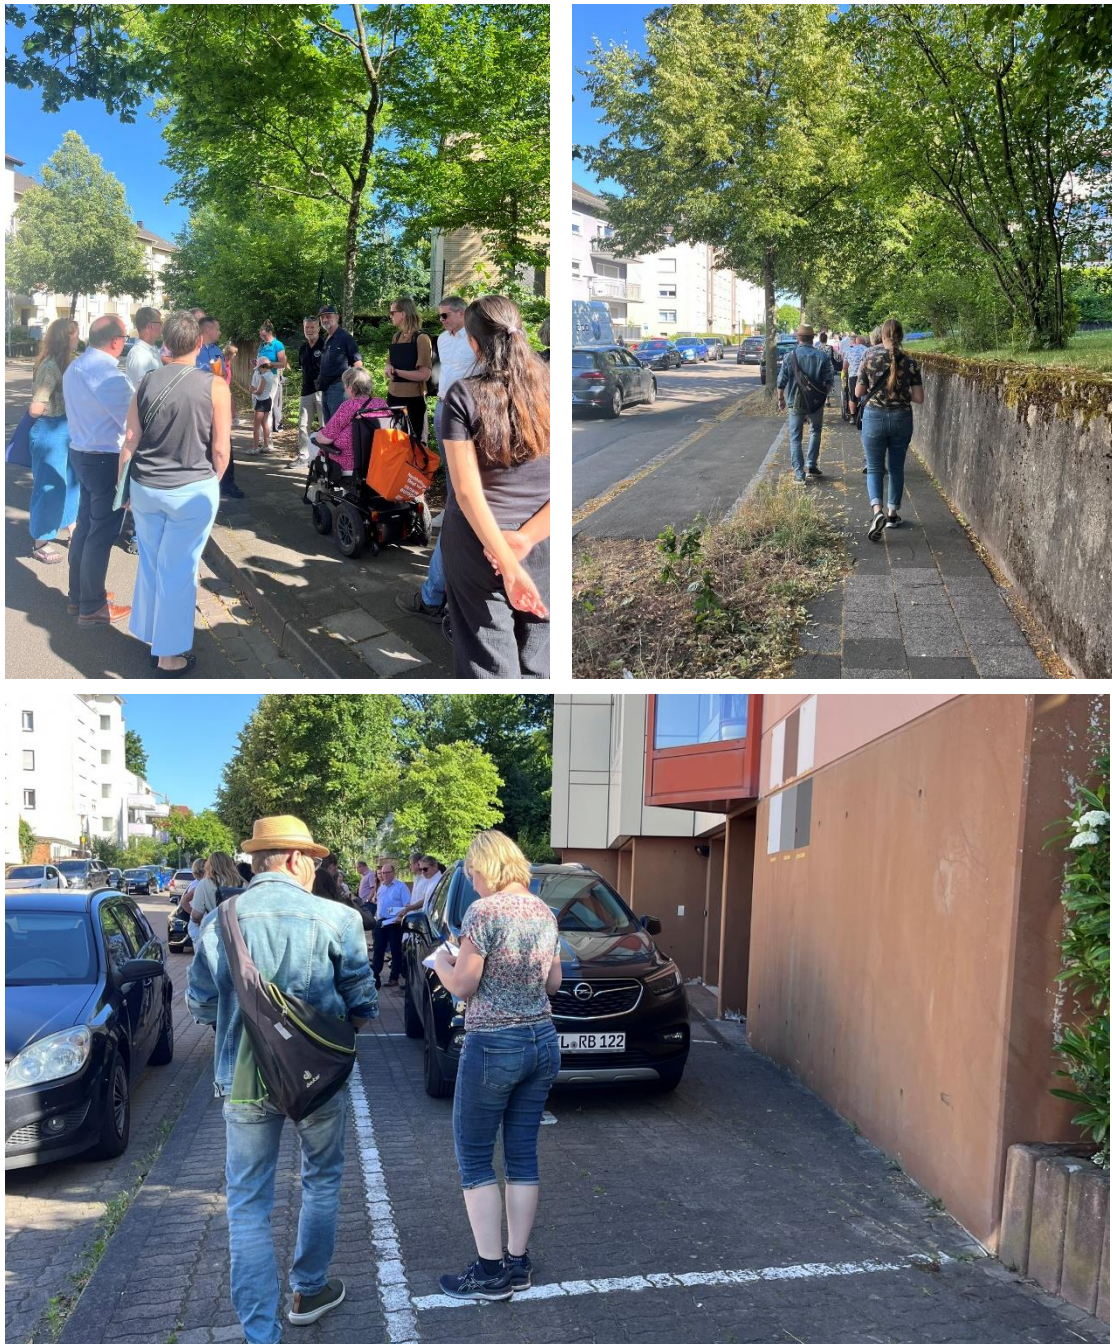
Abbildung 17: Diskussion zur Pariser Str. im Schatten der Triftstr. (li.), Begehung am verengten Gehsteig Triftstr. (re.); Gehweg an der Triftstraße im Bereich des Landesbetriebs stark verengt (unten)

- Vor allem im nördlichen Abschnitt der Triftstraße wird der Gehweg kontinuierlich durch Gehölzaufwuchs beeinträchtigt. Das betrifft sowohl Hecken die seitlich in den Gehweg ragen als auch Bäume, deren Äste zu niedrig hängen. Hier müsse Grünschnitt vorgenommen werden, so dass der sogenannte „lichte Raum“ freigehalten wird.
- Durch unebene Gehwegplatten und Oberflächenschäden werde lokal die Barrierefreiheit eingeschränkt.
- Parkende Kfz schränken die nutzbare Gehwegbreite immer wieder ein. Besonders auffällig ist die Engstelle am Gelände des Landesbetrieb Liegenschafts- und Baubetreuung (kurz LBB). Durch ausgewiesene Parkflächen auf dessen anliegendem privaten Grundstück wird der Gehweg auf etwa 1,0 m Breite verschmälert. (vgl. Abbildung 17)

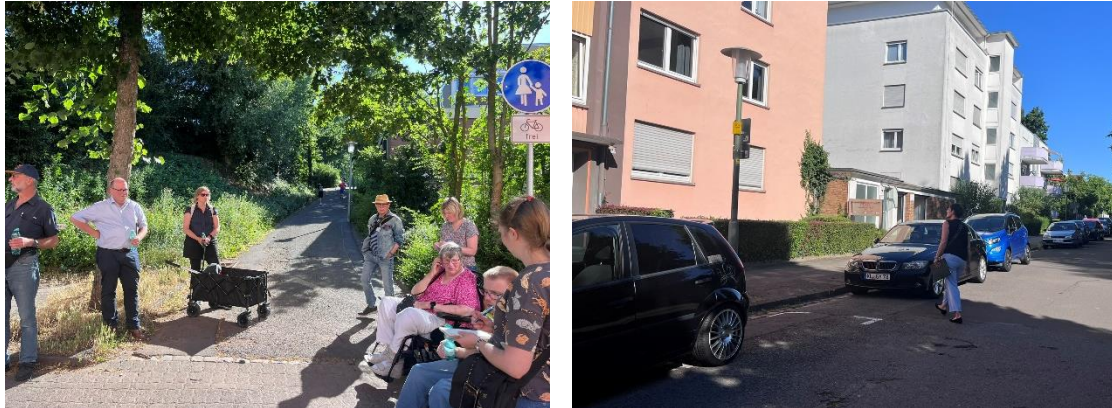
Fußweg zwischen Triftstraße und Rauschenweg (links), parkende Kfz an der Triftstraße (rechts)

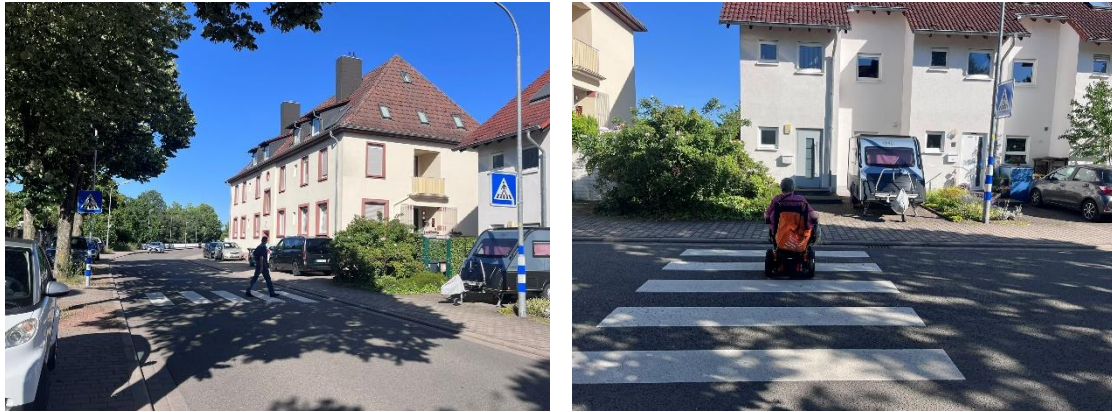
Abbildung 19: Fußgängerüberweg Auf dem Bännjerrück

Problematik: Der FGÜ ist mit einem Bord mit einer Höhe von etwa 6 cm ausgestaltet. Die Kante ist für Mobilitätseingeschränkte, bspw. im Rollstuhl, nicht gut zu überwinden.

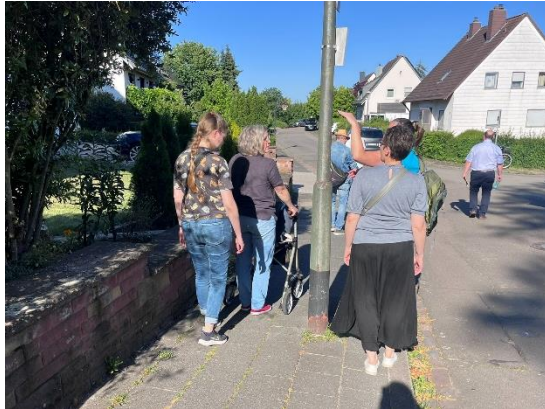
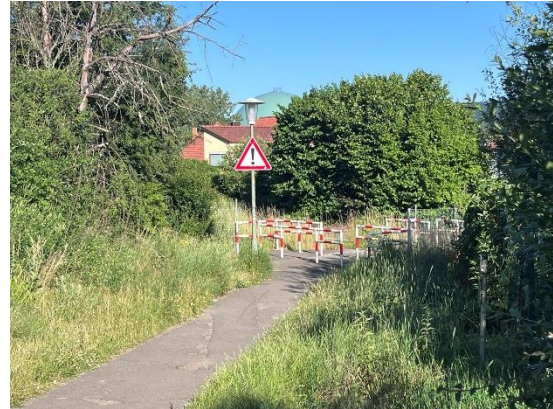
Abbildung 20: Hindernisse auf dem Gehweg Richtung Bahnhof Galgenschanze (links), Umlaufsperrung am Gleisübergang (rechts)

- Die Laternen und Straßenschilder sind mittig auf dem Gehweg der Triftstraße angebracht und werden als störend angesehen, da sie die nutzbare Gehwegbreite beschränken.
- Teilnehmende bemängeln fehlende Bordsteinabsenkungen entlang der Wegeverbindung.

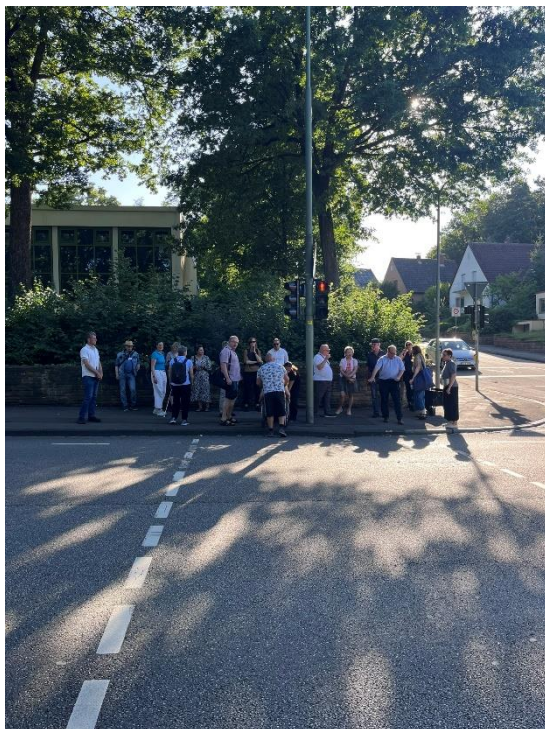
Die Kreuzung Stresemannstraße / Rauschenweg ist vollsignalisiert. Da sie sich direkt an der Stresemannschule befindet, ist die LSA mit „rundum-grün“ ausgestattet.

Abbildung 23: Gruppe der Teilnehmenden an der LSA an der Stresemannstraße (links), hohes Bord an der LSA (rechts)

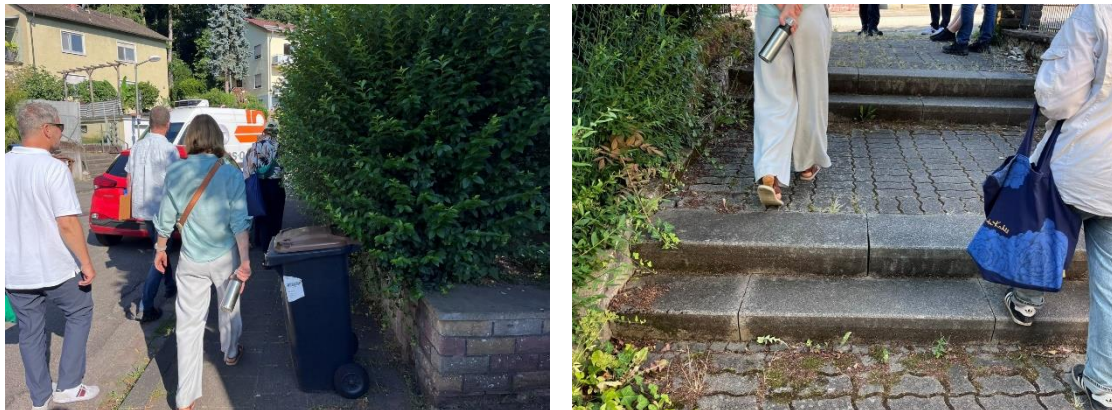
Abbildung 26: Schmale, verstellte Gehwege Am Rabenfels (links), Stufen am Fußweg Richtung Sickinger Straße (rechts)

- Am Rabenfels beschränken Hecken, die auf den Gehweg ragen, das Gehen.
- Ein Teilnehmender bemängelt ausführlich, dass der Weg durch Laub und Müll verschmutzt sei, der Gehölzaufwuchs vom privaten Gelände zu sehr in den Weg rage und immer wieder Scherben auf dem Weg zu finden seien. Für die Sauberhaltung des Weges ist eine Prüfung der Zuständigkeit notwendig (sind Private oder die Kommune zuständig?).

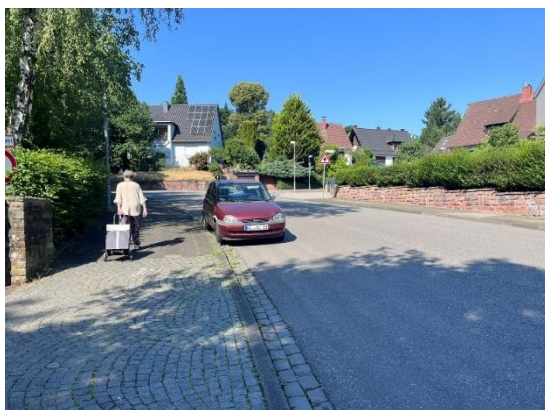
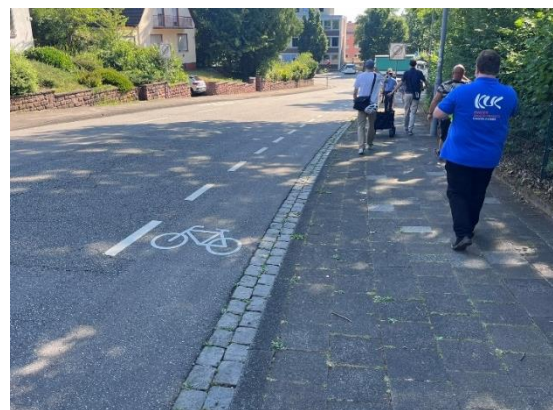
Abbildung 28: Stresemann Straße am Eingang der Stresemannschule

Der Radweg auf der Stresemannstraße wird kurz thematisiert und hinterfragt. Von Seiten der Verwaltung wird erläutert, dass Infrastruktur für den Radverkehr in Tempo-30-Zonen nicht vorgesehen sein.

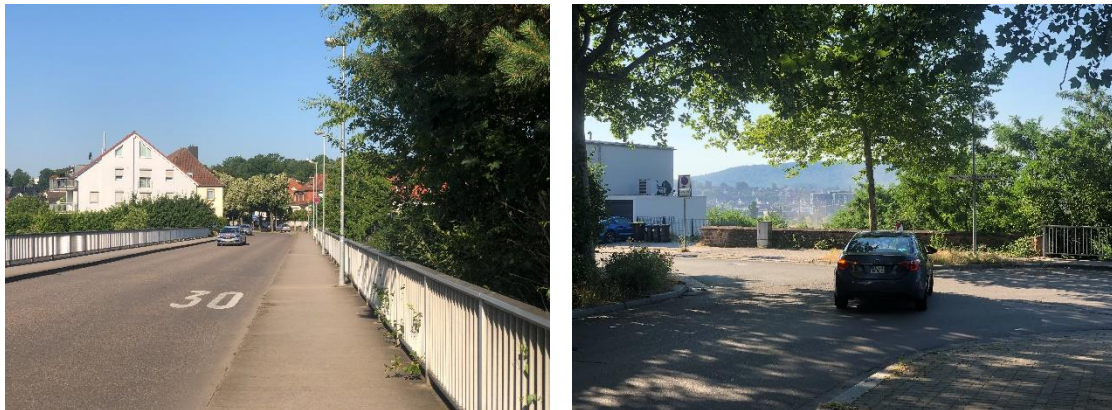
Abbildung 30:
Brücke Auf dem Bännjerrück (links), Kreuzung Langenfeldstr./Herzog-von-Weimar-Str. (rechts)

Die Station 7 befindet sich an der Kreuzung der Langenfeldstraße / Herzog-von-Weimar-Straße. Sowohl auf der Langenfeldstraße als auch der Herzog-von-Weimar-Straße befinden sich im direkten Umfeld der Kreuzung Bushaltestellen. Außerdem liegen im Kreuzungsbereich Baumscheiben. (vgl. Abbildung 30)
